ชื่อฝาย **ชื่อลำน้ำ แม่น้ำ** **ลำน้ำสาขาของ แม่น้ำ** **ประเภทลำน้ำ ลำห้วย** **วันที่สำรวจ 6 ส.ค. 68**
หมู่บ้าน หมู่ที่ 4 บ้านหัวดง ตำบล หู่งกวาว อำเภอ เมืองแพร่ จังหวัด แพร่
ก่อสร้าง เมื่อปี พ.ศ. อายุฝาย มากกว่า 15 ปี หน่วยงานรับผิดชอบ - ออกแบบเอง

ลักษณะทั่วไป			
ประเภทของสันฝาย : ฝายไหลตกตรง	ความสูงสันฝาย : 1.00 เมตร	ความยาวสันฝาย : 12.00 เมตร	
ประตูระบายน้ำ : ไม่มี	ชนิดบานประตู : -	ขนาด (กว้าง*สูง) : -	จำนวน : - ชุด ชนิดเครื่องยกบาน : -
อาคารบังคับน้ำ : ไม่มี			
ระบบส่งน้ำ : ไม่มี	ลักษณะคลอง : -	ขนาดท้องคลองกว้าง : - เมตร	ความยาวประมาณ : - กิโลเมตรเมตร

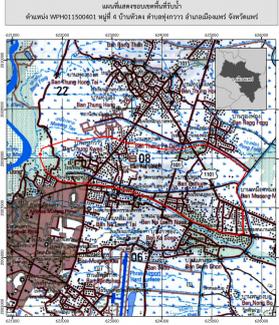
พื้นที่รับน้ำของฝายและข้อมูลประกอบ	สภาพโดยรวมของฝายและแนวทางแก้ไขปรับปรุงเบื้องต้น

<p>ข้อมูลพื้นที่รับน้ำของฝาย A = 4.54 ตารางกิโลเมตร L = 3.65 กิโลเมตร LC = 1.82 กิโลเมตร H = 10 เมตร s = 0 c = 0.25 I = 70 มิลลิเมตร/ชั่วโมง Return period = 100 ปี อัตราการไหลสูงสุด = 22.08 ลบ.ม./วินาที</p>	<p>สภาพโดยรวมของฝาย เป็นฝาย คสล. ก่อสร้างโดยที่ว่าการอำเภอเมือง อายุฝายมากกว่า 15 ปี มีสภาพในแต่ละส่วนดังนี้ ส่วน Protection เหนือน้ำ : ไม่มี ส่วนเหนือน้ำ : ไม่มี ส่วนควบคุมน้ำ : สภาพปกติโดยรวมใช้งานดี มีวัชพืชขึ้นปานกลาง ส่วนท้ายน้ำ : สภาพปกติโดยรวมใช้งานดี มีวัชพืชขึ้นน้อย ส่วน Protection ท้ายน้ำ : ไม่มี ระบบส่งน้ำ : ไม่มี มีสภาพตะกอนหน้าฝาย : ปานกลาง แนวทางแก้ไขปรับปรุงเบื้องต้น มีสภาพโดยรวมปกติ ควรวางมาตรการขุดลอก และกำจัดวัชพืชตามเวลาที่เหมาะสม</p>
