ชื่อฝาย **ชื่อลำน้ำ** ร่องเปลี่ยน **ลำน้ำสาขาของ** แม่น้ำยม **ประเภทลำน้ำ** ลำเหมือง **วันที่สำรวจ** 7 ส.ค. 68
หมู่บ้าน หมู่ที่ 2 บ้านไผ่ล้อม **ตำบล** ท่าข้าม **อำเภอ** เมืองแพร่ **จังหวัด** แพร่
ก่อสร้าง เมื่อปี พ.ศ. **อายุฝาย** มากกว่า 20 ปี **หน่วยงานรับผิดชอบ** - **ใช้แบบมาตรฐาน :** มข.2527

ผลการตรวจสอบสภาพฝาย

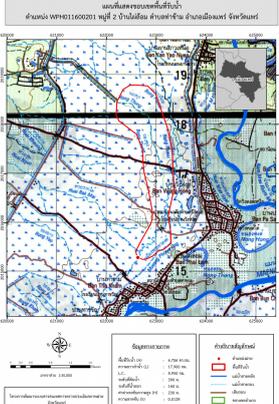
พื้นที่รับน้ำของฝายและข้อมูลประกอบ	สภาพโดยรวมของฝายและแนวทางแก้ไขปรับปรุงเบื้องต้น

<p>ข้อมูลพื้นที่รับน้ำของฝาย</p> <p>A = 2.06 ตารางกิโลเมตร</p> <p>L = 5.41 กิโลเมตร</p> <p>LC = 2.7 กิโลเมตร</p> <p>H = 5 เมตร</p> <p>s = 0</p> <p>c = 0.25</p> <p>I = 55 มิลลิเมตร/ชั่วโมง</p> <p>Return period = 100 ปี</p> <p>อัตราการไหลสูงสุด = 7.86 ลบ.ม./วินาที</p>	<p>สภาพโดยรวมของฝาย</p> <p>เป็นฝาย มข.2527 ก่อสร้างโดยที่ว่าการอำเภอเมือง อายุฝายมากกว่า 20 ปี</p> <p>มีสภาพในแต่ละส่วนดังนี้ ส่วน Protection เหนือน้ำ : ไม่มี ส่วนเหนือน้ำ : ไม่มี ส่วนควบคุมน้ำ : สภาพปกติโดยรวมใช้งานได้ มีวัชพืชขึ้นน้อย ส่วนท้ายน้ำ : สภาพปกติโดยรวมใช้งานได้ ส่วน Protection ท้ายน้ำ : ไม่มี ระบบส่งน้ำ : ไม่มี มีสภาพตะกอนหน้าฝาย : ปานกลาง</p> <p>แนวทางแก้ไขปรับปรุงเบื้องต้น</p> <p>มีสภาพโดยรวมปกติ ควรวางแผนการขุดลอก และกำจัดวัชพืชตามเวลาที่เหมาะสม</p>
