ชื่อฝาย **ชื่อลำน้ำ** ร่องเปลี่ยน **ลำน้ำสาขาของ** แม่น้ำยม **ประเภทลำน้ำ** ลำเหมือง **วันที่สำรวจ** 7 ส.ค. 68
หมู่บ้าน หมู่ที่ 3 บ้านท่าขวัญ **ตำบล** ท่าข้าม **อำเภอ** เมืองแพร่ **จังหวัด** แพร่
ก่อสร้าง เมื่อปี พ.ศ. **อายุฝาย** มากกว่า 20 ปี **หน่วยงานรับผิดชอบ** - **ใช้แบบมาตรฐาน :** มข.2527

ผลการตรวจสอบสภาพฝาย

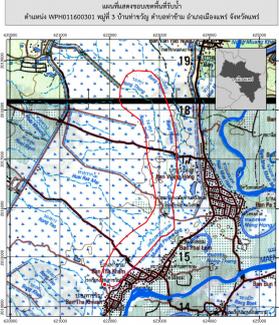
พื้นที่รับน้ำของฝายและข้อมูลประกอบ	สภาพโดยรวมของฝายและแนวทางแก้ไขปรับปรุงเบื้องต้น

<p>ข้อมูลพื้นที่รับน้ำของฝาย A = 2.65 ตารางกิโลเมตร L = 7.28 กิโลเมตร LC = 3.64 กิโลเมตร H = 5 เมตร s = 0 c = 0.25 I = 35 มิลลิเมตร/ชั่วโมง Return period = 100 ปี อัตราการไหลสูงสุด = 6.45 ลบ.ม./วินาที</p>	<p>สภาพโดยรวมของฝาย เป็นฝาย มข.2527 ก่อสร้างโดยที่ว่าการอำเภอเมือง อายุฝายมากกว่า 20 ปี มีสภาพในแต่ละส่วนดังนี้ ส่วน Protection เหนือน้ำ : ไม่มี ส่วนเหนือน้ำ : ไม่มี ส่วนควบคุมน้ำ : สภาพปกติโดยรวมใช้งานดี มีวัชพืชขึ้นน้อย ส่วนท้ายน้ำ : สภาพปกติโดยรวมใช้งานดี ส่วน Protection ท้ายน้ำ : ไม่มี ระบบส่งน้ำ : ไม่มี มีสภาพตะกอนหน้าฝาย : ปานกลาง</p> <p>แนวทางแก้ไขปรับปรุงเบื้องต้น มีสภาพโดยรวมปกติ ควรวางแผนการขุดลอก และกำจัดวัชพืชตามเวลาที่เหมาะสม</p>
