ชื่อฝาย **ชื่อลำน้ำ** ร่องเปลี่ยน **ลำน้ำสาขาของ** แม่น้ำยม **ประเภทลำน้ำ** ลำเหมือง **วันที่สำรวจ** 7 ส.ค. 68
หมู่บ้าน หมู่ที่ 4 บ้านท่าขวัญ **ตำบล** ท่าข้าม **อำเภอ** เมืองแพร่ **จังหวัด** แพร่
ก่อสร้าง เมื่อปี พ.ศ. **อายุฝาย** มากกว่า 20 ปี **หน่วยงานรับผิดชอบ** - **ใช้แบบมาตรฐาน :** มข.2527

พิกัดฝาย			
X(UTM)	621770	Y(UTM)	2014083
ลักษณะทั่วไป			
ประเภทของสันฝาย : ฝายไหลตกตรง	ความสูงสันฝาย : 1.00 เมตร	ความยาวสันฝาย : 13.00 เมตร	
ประตูระบายน้ำ : ไม่มี	ชนิดบานประตู : -	ขนาด (กว้าง*สูง) : -	จำนวน : - ชุด ชนิดเครื่องยกบาน : -
อาคารบังคับน้ำ : ไม่มี			
ระบบส่งน้ำ : ไม่มี	ลักษณะคลอง : -	ขนาดท้องคลองกว้าง : - เมตร	ความยาวประมาณ : - กิโลเมตรเมตร
ข้อมูลประวัติการซ่อม			
ปี พ.ศ.	รายการซ่อม	หน่วยงาน	หมายเหตุ

ผลการตรวจสอบสภาพฝาย

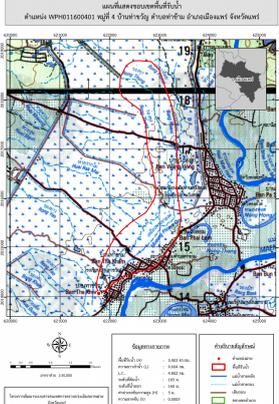
พื้นที่รับน้ำของฝายและข้อมูลประกอบ	สภาพโดยรวมของฝายและแนวทางแก้ไขปรับปรุงเบื้องต้น

<p>ข้อมูลพื้นที่รับน้ำของฝาย A = 3.4 ตารางกิโลเมตร L = 9.6 กิโลเมตร LC = 4.8 กิโลเมตร H = 5 เมตร s = 0 c = 0.25 I = 30 มิลลิเมตร/ชั่วโมง Return period = 100 ปี อัตราการไหลสูงสุด = 7.09 ลบ.ม./วินาที</p>	<p>สภาพโดยรวมของฝาย เป็นฝาย มข.2527 ก่อสร้างโดยที่ว่าการอำเภอเมือง อายุฝายมากกว่า 20 ปี มีสภาพในแต่ละส่วนดังนี้ ส่วน Protection เหนือน้ำ : ไม่มี ส่วนเหนือน้ำ : ไม่มี ส่วนควบคุมน้ำ : สภาพปกติโดยรวมใช้งานดี มีวัชพืชขึ้นน้อย ส่วนท้ายน้ำ : สภาพปกติโดยรวมใช้งานดี ส่วน Protection ท้ายน้ำ : ไม่มี ระบบส่งน้ำ : ไม่มี มีสภาพตะกอนหน้าฝาย : ปานกลาง</p> <p>แนวทางแก้ไขปรับปรุงเบื้องต้น มีสภาพโดยรวมปกติ ควรวางแผนการขุดลอก และกำจัดวัชพืชตามเวลาที่เหมาะสม</p>
