ชื่อฝาย **ชื่อลำน้ำ** ร่องเปลี่ยน **ลำน้ำสาขาของ** แม่น้ำยม **ประเภทลำน้ำ** ลำเหมือง **วันที่สำรวจ** 7 ส.ค. 68  
**หมู่บ้าน หมู่ที่** 4 บ้านท่าขวัญ **ตำบล** ท่าข้าม **อำเภอ** เมืองแพร่ **จังหวัด** แพร่  
**ก่อสร้าง เมื่อปี พ.ศ.** **อายุฝาย** มากกว่า 20 ปี **หน่วยงานรับผิดชอบ** - **ใช้แบบมาตรฐาน :** มข.2527

ผลการตรวจสอบสภาพฝาย

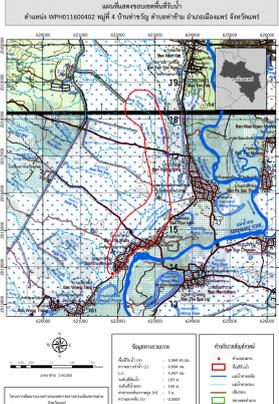
พื้นที่รับน้ำของฝายและข้อมูลประกอบ	สภาพโดยรวมของฝายและแนวทางแก้ไขปรับปรุงเบื้องต้น

<p><b>ข้อมูลพื้นที่รับน้ำของฝาย</b>            A = 3.58 ตารางกิโลเมตร            L = 9.89 กิโลเมตร            LC = 4.95 กิโลเมตร            H = 5 เมตร            s = 0            c = 0.25            I = 25 มิลลิเมตร/ชั่วโมง            Return period = 100 ปี            อัตราการไหลสูงสุด = 6.23 ลบ.ม./วินาที</p>	<p><b>สภาพโดยรวมของฝาย</b>            เป็นฝาย มข.2527 ก่อสร้างโดยที่ว่าการอำเภอเมือง อายุฝายมากกว่า 20 ปี            มีสภาพในแต่ละส่วนดังนี้ ส่วน Protection เหนือน้ำ : ไม่มี ส่วนเหนือน้ำ : ไม่มี ส่วนควบคุมน้ำ : สภาพปกติโดยรวมใช้งานได้ มีวัชพืชขึ้นน้อย ส่วนท้ายน้ำ : สภาพปกติโดยรวมใช้งานได้ ส่วน Protection ท้ายน้ำ : ไม่มี ระบบส่งน้ำ : ไม่มี มีสภาพตะกอนหน้าฝาย : ปานกลาง</p> <p><b>แนวทางแก้ไขปรับปรุงเบื้องต้น</b>            มีสภาพโดยรวมปกติ ควรวางแผนการขุดลอก และกำจัดวัชพืชตามเวลาที่เหมาะสม</p>
