ชื่อฝาย ชื่อลำน้ำ ร่องเปลี่ยน ลำน้ำสาขาของ แม่น้ำยม ประเภทลำน้ำ ลำเหมือง วันที่สำรวจ 7 ส.ค. 68  
 หมู่บ้าน หมู่ที่ 5 บ้านท่าขวัญ ตำบล ท่าข้าม อำเภอ เมืองแพร่ จังหวัด แพร่  
 ก่อสร้าง เมื่อปี พ.ศ. อายุฝาย มากกว่า 20 ปี หน่วยงานรับผิดชอบ - ไซ้แบบมาตรฐาน : มข.2527

ผลการตรวจสอบสภาพฝาย

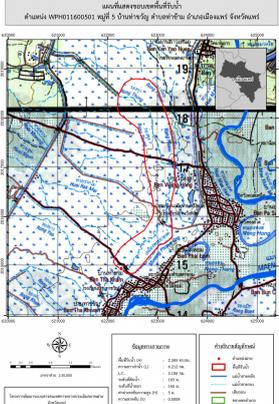
พื้นที่รับน้ำของฝายและข้อมูลประกอบ	สภาพโดยรวมของฝายและแนวทางแก้ไขปรับปรุงเบื้องต้น

<p>ข้อมูลพื้นที่รับน้ำของฝาย</p> <p>A = 2.38 ตารางกิโลเมตร                      L = 6.21 กิโลเมตร                      LC = 3.11 กิโลเมตร                      H = 5 เมตร                      s = 0                      c = 0.25                      I = 40 มิลลิเมตร/ชั่วโมง                      Return period = 100 ปี                      อัตราการไหลสูงสุด = 6.63 ลบ.ม./วินาที</p>	<p><b>สภาพโดยรวมของฝาย</b></p> <p>เป็นฝาย มข.2527 ก่อสร้างโดยที่ว่าการอำเภอเมือง อายุฝายมากกว่า 20 ปี</p> <p>มีสภาพในแต่ละส่วนดังนี้ ส่วน Protection เหนือน้ำ : ไม่มี ส่วนเหนือน้ำ : ไม่มี ส่วนควบคุมน้ำ : สภาพปกติโดยรวมใช้งานได้ มีวัชพืชขึ้นน้อย ส่วนท้ายน้ำ : สภาพปกติโดยรวมใช้งานได้ ส่วน Protection ท้ายน้ำ : ไม่มี ระบบส่งน้ำ : ไม่มี มีสภาพตะกอนหน้าฝาย : ปานกลาง</p> <p><b>แนวทางแก้ไขปรับปรุงเบื้องต้น</b></p> <p>มีสภาพโดยรวมปกติ ควรวางแผนการขุดลอก และกำจัดวัชพืชตามเวลาที่เหมาะสม</p>
