ชื่อฝาย **ชื่อลำน้ำ** ร่องเปลี่ยน **ลำน้ำสาขาของ** แม่น้ำยม **ประเภทลำน้ำ** ลำเหมือง **วันที่สำรวจ** 7 ส.ค. 68
หมู่บ้าน หมู่ที่ 5 บ้านท่าขวัญ **ตำบล** ท่าข้าม **อำเภอ** เมืองแพร่ **จังหวัด** แพร่
ก่อสร้าง เมื่อปี พ.ศ. **อายุฝาย** มากกว่า 20 ปี **หน่วยงานรับผิดชอบ** - **ใช้แบบมาตรฐาน :** มข.2527

พิกัดฝาย			
X(UTM)	622140	Y(UTM)	2014816
ลักษณะทั่วไป			
ประเภทของสันฝาย : ฝายไหลตกตรง	ความสูงสันฝาย : 1.00 เมตร	ความยาวสันฝาย : 13.00 เมตร	
ประตูระบายน้ำ : ไม่มี	ชนิดบานประตู : -	ขนาด (กว้าง*สูง) : -	จำนวน : - ชุด
อาคารบังคับน้ำ : ไม่มี			ชนิดเครื่องยกบาน : -
ระบบส่งน้ำ : ไม่มี	ลักษณะคลอง : -	ขนาดท้องคลองกว้าง : - เมตร	ความยาวประมาณ : - กิโลเมตรเมตร
ข้อมูลประวัติการซ่อม			
ปี พ.ศ.	รายการซ่อม	หน่วยงาน	หมายเหตุ

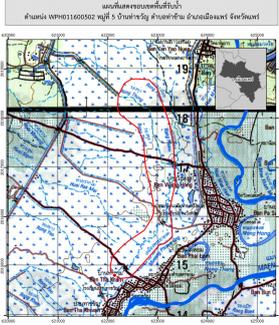
พื้นที่รับน้ำของฝายและข้อมูลประกอบ	สภาพโดยรวมของฝายและแนวทางแก้ไขปรับปรุงเบื้องต้น

<p>ข้อมูลพื้นที่รับน้ำของฝาย A = 2.46 ตารางกิโลเมตร L = 6.41 กิโลเมตร LC = 3.2 กิโลเมตร H = 5 เมตร s = 0 c = 0.25 I = 40 มิลลิเมตร/ชั่วโมง Return period = 100 ปี อัตราการไหลสูงสุด = 6.85 ลบ.ม./วินาที</p>	<p>สภาพโดยรวมของฝาย เป็นฝาย มข.2527 ก่อสร้างโดยที่ว่าการอำเภอเมือง อายุฝายมากกว่า 20 ปี มีสภาพในแต่ละส่วนดังนี้ ส่วน Protection เหนือน้ำ : ไม่มี ส่วนเหนือน้ำ : ไม่มี ส่วนควบคุมน้ำ : สภาพปกติโดยรวมใช้งานดี มีวัชพืชขึ้นน้อย ส่วนท้ายน้ำ : สภาพปกติโดยรวมใช้งานดี ส่วน Protection ท้ายน้ำ : ไม่มี ระบบส่งน้ำ : ไม่มี มีสภาพตะกอนหน้าฝาย : ปานกลาง</p> <p>แนวทางแก้ไขปรับปรุงเบื้องต้น มีสภาพโดยรวมปกติ ควรวางแผนการขุดลอก และกำจัดวัชพืชตามเวลาที่เหมาะสม</p>
