# การตรวจสอบสภาพฝายและแนวทางแก้ไขปรับปรุงเพื่อเพิ่มประสิทธิภาพฝาย

รหัสฝายที่ : WPH011800603

ชื่อฝาย ชื่อลำน้ำ แม่สาย ลำน้ำสาขาของ แม่น้ำยม ประเภทลำน้ำ ลำห้วย วันที่สำรวจ 31 ก.ค. 68  
หมู่บ้าน หมู่ที่ 6 บ้านโน ตำบล ช่อแฮ อำเภอ เมืองแพร่ จังหวัด แพร่  
ก่อสร้าง เมื่อปี พ.ศ. อายุฝาย มากกว่า 40 ปี หน่วยงานรับผิดชอบ กรมชลประทาน ใช้แบบมาตรฐาน : กรมชลประทาน

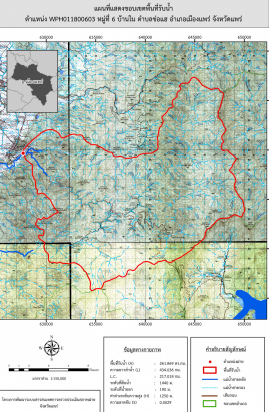
| พื้นที่รับน้ำของฝายและข้อมูลประกอบ | สภาพโดยรวมของฝายและแนวทางแก้ไขปรับปรุงเบื้องต้น |
|---|---|
| <p>ข้อมูลพื้นที่รับน้ำของฝาย</p> <p>A = 261.87 ตารางกิโลเมตร</p> <p>L = 434.04 กิโลเมตร</p> <p>LC = 217.02 กิโลเมตร</p> <p>H = 1250 เมตร</p> <p>s = 0</p> <p>Return period = 100 ปี</p> <p>อัตราการไหลสูงสุด = 579.26 ลบ.ม./วินาที</p> | <p><b>สภาพโดยรวมของฝาย</b></p> <p>เป็นฝายที่ก่อสร้างโดยกรมชลประทาน และยังไม่ได้ถ่ายโอน อายุฝายมากกว่า 40 ปี</p> <p>มีสภาพในแต่ละส่วนดังนี้ ส่วน Protection เหนือน้ำ : ไม่มี ส่วนเหนือน้ำ : ไม่สามารถมองเห็นสภาพโดยรวมใช้งานได้ ส่วนควบคุมน้ำ : สภาพปกติโดยรวมใช้งานได้ ส่วนท้ายน้ำ : สภาพปกติโดยรวมใช้งานได้ ส่วน Protection ท้ายน้ำ : ไม่มี ระบบส่งน้ำ : สภาพปกติโดยรวมใช้งานได้ มีสภาพตะกอนหน้าฝาย : น้อย</p> <p><b>แนวทางแก้ไขปรับปรุงเบื้องต้น</b></p> <p>มีสภาพโดยรวมปกติ ควรวางแผนการขุดลอก และกำจัดวัชพืชตามเวลาที่เหมาะสม</p> |
