ชื่อฝาย **ชื่อลำน้ำ** ร่องฟอง **ลำน้ำสาขาของ** แม่น้ำยม **ประเภทลำน้ำ** ลำเหมือง **วันที่สำรวจ** 24 ก.ค. 68  
**หมู่บ้าน** หมู่ที่ 2 บ้านร่องฟอง **ตำบล** ร่องฟอง **อำเภอ** เมืองแพร่ **จังหวัด** แพร่  
**ก่อสร้าง เมื่อปี พ.ศ.** **อายุฝาย** มากกว่า 20 ปี **หน่วยงานรับผิดชอบ** อบต.ร่องฟอง **ใช้แบบมาตรฐาน : มข.2527**

ผลการตรวจสอบสภาพฝาย

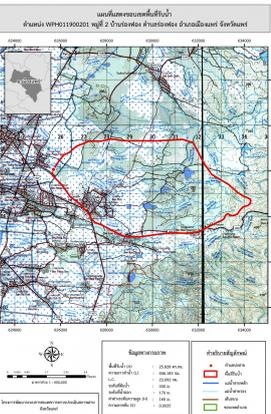
พื้นที่รับน้ำของฝายและข้อมูลประกอบ	สภาพโดยรวมของฝายและแนวทางแก้ไขปรับปรุงเบื้องต้น

<p><b>ข้อมูลพื้นที่รับน้ำของฝาย</b>            A = 25.83 ตารางกิโลเมตร            L = 46.19 กิโลเมตร            LC = 23.09 กิโลเมตร            H = 160 เมตร            s = 0            Return period = 100 ปี            อัตราการไหลสูงสุด = 35.9 ลบ.ม./วินาที</p>	<p><b>สภาพโดยรวมของฝาย</b>            เป็นฝาย มข.2527 ก่อสร้างโดยที่ว่าการอำเภอเมือง ปัจจุบันอยู่ในความรับผิดชอบของ อบต.ร่องฟอง อายุฝายมากกว่า 20 ปี มีสภาพในแต่ละส่วนดังนี้ ส่วน Protection เหนือน้ำ : ไม่มี ส่วนเหนือน้ำ : ไม่มี ส่วนควบคุมน้ำ : สภาพปกติโดยรวมใช้งานได้ดี ส่วนท้ายน้ำ : สภาพปกติโดยรวมใช้งานได้ ส่วน Protection ท้ายน้ำ : ไม่มี ระบบส่งน้ำ : ไม่มี มีสภาพตะกอนหน้าฝาย : น้อย</p> <p><b>แนวทางแก้ไขปรับปรุงเบื้องต้น</b>            มีสภาพโดยรวมปกติ ควรวางมาตรการขุดลอก และกำจัดวัชพืชตามเวลาที่เหมาะสม</p>
