# การตรวจสอบสภาพฝายและแนวทางแก้ไขปรับปรุงเพื่อเพิ่มประสิทธิภาพฝาย

รหัสฝายที่ : WPH011900202

ชื่อฝาย ชื่อลำน้ำ ร่องฟอง ลำน้ำสาขาของ แม่น้ำยม ประเภทลำน้ำ ลำเหมือง วันที่สำรวจ 24 ก.ค. 68  
หมู่บ้าน หมู่ที่ 2 บ้านร่องฟอง ตำบล ร่องฟอง อำเภอ เมืองแพร่ จังหวัด แพร่  
ก่อสร้าง เมื่อปี พ.ศ. อายุฝาย มากกว่า 20 ปี หน่วยงานรับผิดชอบ อบต.ร่องฟอง ใช้แบบมาตรฐาน : มข.2527

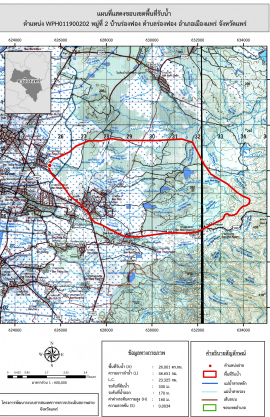
| พื้นที่รับน้ำของฝายและข้อมูลประกอบ | สภาพโดยรวมของฝายและแนวทางแก้ไขปรับปรุงเบื้องต้น |
|---|---|
| <div><p>แผนที่แสดงพื้นที่รับน้ำของฝาย<br/>ข้อมูลพื้นที่รับน้ำของฝาย<br/>A = 26 ตารางกิโลเมตร<br/>L = 46.65 กิโลเมตร<br/>LC = 23.32 กิโลเมตร<br/>H = 160 เมตร<br/>s = 0<br/>Return period = 100 ปี<br/>อัตราการใช้สูงสุด = 36.14 ลบ.ม./วินาที</p></div> | <p><b>สภาพโดยรวมของฝาย</b><br/>เป็นฝาย มข.2527 ก่อสร้างโดยที่ว่าการอำเภอเมือง ปัจจุบันอยู่ในความรับผิดชอบของ อบต.ร่องฟอง อายุฝายมากกว่า 20 ปี มีสภาพในแต่ละส่วนดังนี้ ส่วน Protection เหนือน้ำ : ไม่มี ส่วนเหนือน้ำ : ไม่มี ส่วนควบคุมน้ำ : สภาพปกติโดยรวมใช้งานได้ ส่วนท้ายน้ำ : สภาพปกติโดยรวมใช้งานได้ ส่วน Protection ท้ายน้ำ : ไม่มี ระบบส่งน้ำ : ไม่มี มีสภาพตะกอนหน้าฝาย : น้อย</p> <p><b>แนวทางแก้ไขปรับปรุงเบื้องต้น</b><br/>มีสภาพโดยรวมปกติ ควรวางแผนการขุดลอก และกำจัดวัชพืชตามเวลาที่เหมาะสม</p> |
