ชื่อฝาย ข้างวัด      ชื่อลำน้ำ ร่องฟอง      ลำน้ำสาขาของ แม่น้ำยม      ประเภทลำน้ำ ลำเหมือง      วันที่สำรวจ 24 ก.ค. 68  
 หมู่บ้าน หมู่ที่ 4 บ้านร่องฟอง      ตำบล ร่องฟอง      อำเภอ เมืองแพร่      จังหวัด แพร่  
 ก่อสร้าง เมื่อปี พ.ศ.      อายุฝาย มากกว่า 20 ปี      หน่วยงานรับผิดชอบ อบต.ร่องฟอง      ไซ้แบบมาตรฐาน : มข.2527

พิกัดฝาย			
X(UTM)	624999	Y(UTM)	2008598
ลักษณะทั่วไป			
ประเภทของสันฝาย : ฝายไหลตกตรง	ความสูงสันฝาย : 1.00 เมตร	ความยาวสันฝาย : 10.00 เมตร	
ประตูระบายน้ำ : ไม่มี	ชนิดบานประตู : -	ขนาด (กว้าง*สูง) : -	จำนวน : - ชุด      ชนิดเครื่องยกบาน : -
อาคารบังคับน้ำ : ไม่มี			
ระบบส่งน้ำ : ไม่มี	ลักษณะคลอง : -	ขนาดท้องคลองกว้าง : - เมตร	ความยาวประมาณ : - กิโลเมตรเมตร
ข้อมูลประวัติการซ่อม			
ปี พ.ศ.	รายการซ่อม	หน่วยงาน	หมายเหตุ

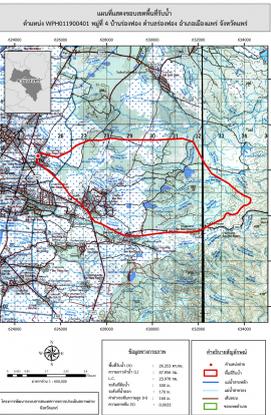
พื้นที่รับน้ำของฝายและข้อมูลประกอบ	สภาพโดยรวมของฝายและแนวทางแก้ไขปรับปรุงเบื้องต้น

<p>ชื่อพื้นที่รับน้ำของฝาย</p> <p>A = 26.35 ตารางกิโลเมตร</p> <p>L = 47.96 กิโลเมตร</p> <p>LC = 23.98 กิโลเมตร</p> <p>H = 160 เมตร</p> <p>s = 0</p> <p>Return period = 100 ปี</p> <p>อัตราการไหลสูงสุด = 36.63 ลบ.ม./วินาที</p>	<p><b>สภาพโดยรวมของฝาย</b></p> <p>เป็นฝาย มข.2527 ก่อสร้างโดยที่ว่าการอำเภอเมือง ปัจจุบันอยู่ในความรับผิดชอบของ อบต.ร่องฟอง อายุฝายมากกว่า 20 ปี มีสภาพในแต่ละส่วนดังนี้ ส่วน Protection เหนือน้ำ : ไม่มี ส่วนเหนือน้ำ : ไม่มี ส่วนควบคุมน้ำ : สภาพปกติโดยรวมใช้งานได้ ส่วนท้ายน้ำ : สภาพปกติโดยรวมใช้งานได้ ส่วน Protection ท้ายน้ำ : ไม่มี ระบบส่งน้ำ : ไม่มี มีสภาพตะกอนหน้าฝาย : น้อย</p> <p><b>แนวทางแก้ไขปรับปรุงเบื้องต้น</b></p> <p>มีสภาพโดยรวมปกติ ควรวางมาตรการขุดลอก และกำจัดวัชพืชตามเวลาที่เหมาะสม</p>
