ชื่อฝาย **ชื่อลำน้ำ** **เหมืองหลวง** **ลำน้ำสาขาของ** **แม่สาย/แม่น้ำยม** **ประเภทลำน้ำ** **ลำเหมือง** **วันที่สำรวจ** 8 ส.ค. 68
หมู่บ้าน หมู่ที่ 4 **บ้านหนองข่อ** **ตำบล** **กาญจนนา** **อำเภอ** **เมืองแพร่** **จังหวัด** **แพร่**
ก่อสร้าง เมื่อปี พ.ศ. **อายุฝาย** **มากกว่า 15 ปี** **หน่วยงานรับผิดชอบ** **อบต.กาญจนนา** **ออกแบบเอง**

ผลการตรวจสอบสภาพฝาย

พื้นที่รับน้ำของฝายและข้อมูลประกอบ	สภาพโดยรวมของฝายและแนวทางแก้ไขปรับปรุงเบื้องต้น

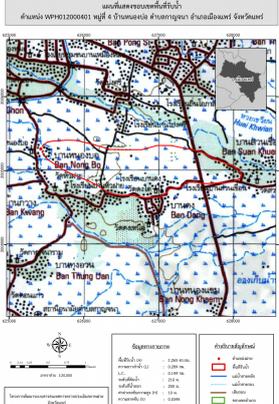
<p>ข้อมูลพื้นที่รับน้ำของฝาย</p> <p>A = 1.26 ตารางกิโลเมตร</p> <p>L = 0.29 กิโลเมตร</p> <p>LC = 0.14 กิโลเมตร</p> <p>H = 10 เมตร</p> <p>s = 0.03</p> <p>c = 0.25</p> <p>I = 120 มิลลิเมตร/ชั่วโมง</p> <p>Return period = 100 ปี</p> <p>อัตราการไหลสูงสุด = 10.55 ลบ.ม./วินาที</p>	<p>สภาพโดยรวมของฝาย</p> <p>เป็นฝาย คสล. ก่อสร้างโดย อบต.กาญจนนา อายุฝายมากกว่า 15 ปี มีสภาพในแต่ละส่วนดังนี้</p> <p>ส่วน Protection เหนือน้ำ : ไม่มี ส่วนเหนือน้ำ : สภาพปกติโดยรวมใช้งานได้ ส่วนควบคุมน้ำ : สภาพปกติโดยรวมใช้งานได้ ส่วนท้ายน้ำ : สภาพปกติโดยรวมใช้งานได้ ส่วน Protection ท้ายน้ำ : ไม่มี ระบบส่งน้ำ : ไม่มี มีสภาพตะกอนหน้าฝาย : ปานกลาง</p> <p>แนวทางแก้ไขปรับปรุงเบื้องต้น</p> <p>มีสภาพโดยรวมปกติ ควรวางแผนมาตรการขุดลอก และกำจัดวัชพืชตามเวลาที่เหมาะสม</p>
