ชื่อฝาย **ชื่อลำน้ำ** แมยางหลวง **ลำน้ำสาขาของ** แม่น้ำยม **ประเภทลำน้ำ** ลำห้วย **วันที่สำรวจ** 15 พ.ค. 68  
**หมู่บ้าน** หมู่ที่ 11 บ้านแมยางโพธิ์ **ตำบล** ร่องกวาง **อำเภอ** ร่องกวาง **จังหวัด** แพร่  
**ก่อสร้าง เมื่อปี พ.ศ.** 2567 **อายุฝาย** 1 **หน่วยงานรับผิดชอบ** อบจ.แพร่ **ออกแบบเอง**

พิกัดฝาย			
X(UTM)	636209	Y(UTM)	2029349
ลักษณะทั่วไป			
ประเภทของสันฝาย : อื่นๆ	ความสูงสันฝาย : 1.50 เมตร	ความยาวสันฝาย : 14.00 เมตร	
ประตुरะบายน้ำ : ไม่มี	ชนิดบานประตู : -	ขนาด (กว้าง*สูง) : -	จำนวน : - ชุด      ชนิดเครื่องยกบาน : -
อาคารบังคับน้ำ : ไม่มี			
ระบบส่งน้ำ : ไม่มี	ลักษณะคลอง : -	ขนาดท้องคลองกว้าง : - เมตร	ความยาวประมาณ : - กิโลเมตรเมตร
ข้อมูลประวัติการซ่อม			
ปี พ.ศ.	รายการซ่อม	หน่วยงาน	หมายเหตุ

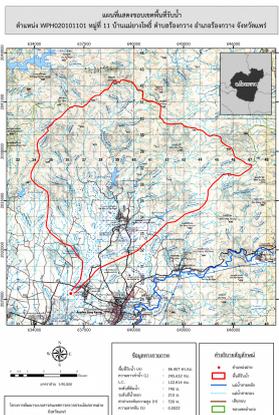
พื้นที่รับน้ำของฝายและข้อมูลประกอบ	สภาพโดยรวมของฝายและแนวทางแก้ไขปรับปรุงเบื้องต้น

<p><b>ข้อมูลพื้นที่รับน้ำของฝาย</b>            A = 86.41 ตารางกิโลเมตร            L = 245.63 กิโลเมตร            LC = 122.82 กิโลเมตร            H = 530 เมตร            s = 0            Return period = 100 ปี            อัตราการไหลสูงสุด = 349.22 ลบ.ม./วินาที</p>	<p><b>สภาพโดยรวมของฝาย</b>            เป็นฝายแกนดินซีเมนต์ก่อสร้างโดย อบจ.แพร่ อายุ 1 ปี มีสภาพในแต่ละส่วนดังนี้ ส่วน Protection เหนือน้ำ : ไม่มี ส่วนเหนือน้ำ : ปกติ ส่วนควบคุมน้ำ : ปกติ ส่วนท้ายน้ำ : ปกติ ส่วน Protection ท้ายน้ำ : ไม่มี ระบบส่งน้ำ : ไม่มี มีสภาพตะกอนหน้าฝาย : น้อย</p> <p><b>แนวทางแก้ไขปรับปรุงเบื้องต้น</b>            มีสภาพโดยรวมปกติ ควรวางแผนมาตรการขุดลอก และกำจัดวัชพืชตามเวลาที่เหมาะสม</p>
