ชื่อฝาย **ชื่อลำน้ำ** กองช่าง **ลำน้ำสาขาของ** แม่น้ำแม่/แม่น้ำยม **ประเภทลำน้ำ** ลำเหมือง **วันที่สำรวจ** 7 พ.ค. 68
หมู่บ้าน หมู่ที่ 12 บ้านกาดใต้ **ตำบล** ร่องกวาง **อำเภอ** ร่องกวาง **จังหวัด** แพร่
ก่อสร้าง เมื่อปี พ.ศ. **อายุฝาย** มากกว่า 20 ปี **หน่วยงานรับผิดชอบ** เทศบาลตำบลร่องกวาง ออกแบบเอง

ผลการตรวจสอบสภาพฝาย

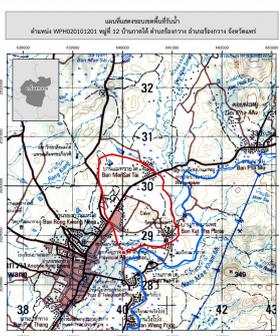
พื้นที่รับน้ำของฝายและข้อมูลประกอบ	สภาพโดยรวมของฝายและแนวทางแก้ไขปรับปรุงเบื้องต้น

<p>ข้อมูลพื้นที่รับน้ำของฝาย A = 2.23 ตารางกิโลเมตร L = 1.11 กิโลเมตร LC = 0.56 กิโลเมตร H = 10 เมตร s = 0.01 c = 0.25 I = 120 มิลลิเมตร/ชั่วโมง Return period = 100 ปี อัตราการไหลสูงสุด = 18.62 ลบ.ม./วินาที</p>	<p>สภาพโดยรวมของฝาย เป็นฝาย คสล. ในความรับผิดชอบของ ทต.ร่องกวาง มีอายุมากกว่า 20 ปี มีสภาพในแต่ละส่วนดังนี้ ส่วน Protection เหนือน้ำ : ไม่มี ส่วนเหนือน้ำ : ไม่มี ส่วนควบคุมน้ำ : ปกติมีวัชพืชขึ้นน้อย ส่วนท้ายน้ำ : ปกติ ส่วน Protection ท้ายน้ำ : ไม่มี ระบบส่งน้ำ : ปกติ มีสภาพตะกอนหน้าฝาย : น้อย แนวทางแก้ไขปรับปรุงเบื้องต้น มีสภาพโดยรวมปกติ ควรวางแผนการขุดลอก และกำจัดวัชพืชตามเวลาที่เหมาะสม</p>
