ชื่อฝาย **ชื่อลำน้ำ** ร่องเข็ม **ลำน้ำสาขาของ** แม่น้ำแม่/แม่น้ำยม **ประเภทลำน้ำ** ลำห้วย **วันที่สำรวจ** 7 พ.ค. 68  
**หมู่บ้าน** หมู่ที่ 2 บ้านร่องเข็ม **ตำบล** ร่องเข็ม **อำเภอ** ร่องกวาง **จังหวัด** แพร่  
**ก่อสร้าง เมื่อปี พ.ศ.** **อายุฝาย** มากกว่า 10 ปี **หน่วยงานรับผิดชอบ** เทศบาลตำบลร่องกวาง ออกแบบเอง

พิกัดฝาย			
X(UTM)	637361	Y(UTM)	2023580
ลักษณะทั่วไป			
ประเภทของสันฝาย : ฝายไหลตกตรง	ความสูงสันฝาย : 2.00 เมตร	ความยาวสันฝาย : 10.00 เมตร	
ประตูระบายน้ำ : ไม่มี	ชนิดบานประตู : -	ขนาด (กว้าง*สูง) : -	จำนวน : - ชุด ชนิดเครื่องยกบาน : -
อาคารบังคับน้ำ : ไม่มี			
ระบบส่งน้ำ : ไม่มี	ลักษณะคลอง : -	ขนาดท้องคลองกว้าง : - เมตร	ความยาวประมาณ : - กิโลเมตรเมตร
ข้อมูลประวัติการซ่อม			
ปี พ.ศ.	รายการซ่อม	หน่วยงาน	หมายเหตุ

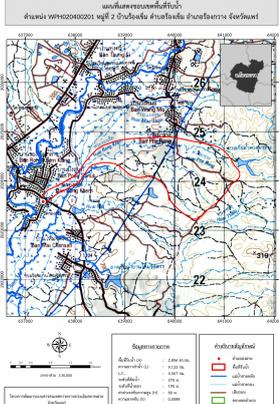
<p><b>ข้อมูลพื้นที่รับน้ำของฝาย</b>            A = 2.86 ตารางกิโลเมตร            L = 9.13 กิโลเมตร            LC = 4.57 กิโลเมตร            H = 80 เมตร            s = 0.01            c = 0.25            I = 65 มิลลิเมตร/ชั่วโมง            Return period = 100 ปี            อัตราการไหลสูงสุด = 12.9 ลบ.ม./วินาที</p>	<p><b>สภาพโดยรวมของฝาย</b>            เป็นฝาย คสล. ก่อสร้างโดย ทต.ร่องกวาง อายุมากกว่า 10 ปี มีสภาพในแต่ละส่วนดังนี้ ส่วน Protection เหนือน้ำ : ไม่มี ส่วนเหนือน้ำ : ไม่มี ส่วนควบคุมน้ำ : ปกติมีวัชพืชขึ้นน้อย ส่วนท้ายน้ำ : มีการกัดเซาะ และทรุดตัวน้อย โดยรวมยังสามารถใช้งานได้มีวัชพืชขึ้นปานกลาง ส่วน Protection ท้ายน้ำ : ไม่มี ระบบส่งน้ำ : ไม่มี มีสภาพตะกอนหน้าฝาย : น้อย</p> <p><b>แนวทางแก้ไขปรับปรุงเบื้องต้น</b>            มีสภาพโดยรวมปกติ สามารถใช้งานต่อไปได้ ควรวางแผนการขุดลอก และกำจัดวัชพืชตามเวลาที่เหมาะสม</p>
