ชื่อฝาย ห้วยแม่ถ่อน ชื่อลำน้ำ แม่ถ่อน ลำน้ำสาขาของ แม่น้ำแม่/แม่น้ำยม ประเภทลำน้ำ ลำห้วย วันที่สำรวจ 7 พ.ค. 68
 หมู่บ้าน หมู่ที่ 1 บ้านวังหม้อ ตำบล หวังศรี อำเภอ ร้องกวาง จังหวัด แพร่
 ก่อสร้าง เมื่อปี พ.ศ. 2526 อายุฝาย 42 หน่วยงานรับผิดชอบ กรมทรัพยากรน้ำ ใช้แบบมาตรฐาน : รพช.

ลักษณะทั่วไป			
ประเภทของสันฝาย : ฝายสันนวม	ความสูงสันฝาย : 2.50 เมตร	ความยาวสันฝาย : 37.00 เมตร	
ประตูระบายน้ำ : มี	ชนิดบานประตู : บานโค้ง	ขนาด (กว้าง*สูง) : 1.50*1.20	จำนวน : 2 ชุด
อาคารบังคับน้ำ : มี			ชนิดเครื่องยกบาน : รอกโซ่
ระบบส่งน้ำ : มี	ลักษณะคลอง : คลองดิน	ขนาดท้องคลองกว้าง : 1.50 เมตร	ความยาวประมาณ : 3.00 กิโลเมตรเมตร

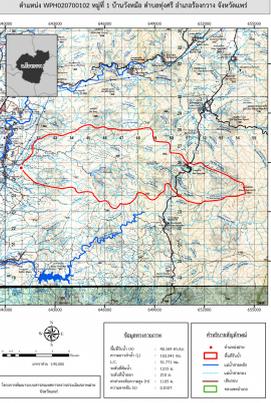
พื้นที่รับน้ำของฝายและข้อมูลประกอบ	สภาพโดยรวมของฝายและแนวทางแก้ไขปรับปรุงเบื้องต้น

<p>ข้อมูลพื้นที่รับน้ำของฝาย</p> <p>A = 40.17 ตารางกิโลเมตร</p> <p>L = 103.54 กิโลเมตร</p> <p>LC = 51.77 กิโลเมตร</p> <p>H = 1105 เมตร</p> <p>s = 0.01</p> <p>Return period = 100 ปี</p> <p>อัตราการไหลสูงสุด = 181.46 ลบ.ม./วินาที</p>	<p>สภาพโดยรวมของฝาย</p> <p>เป็นฝายที่ก่อสร้างโดย รพช. ถ่ายโอนให้กับกรมทรัพยากรน้ำ มีอายุ 42 ปี</p> <p>มีสภาพในแต่ละส่วนดังนี้ ส่วน Protection เหนือน้ำ : มีการกัดเซาะ และทรุดตัวน้อยยังสามารถใช้งานได้ ส่วนเหนือน้ำ : ปกติมีวัชพืชขึ้นน้อย ส่วนควบคุมน้ำ : โดยรวมปกติมีวัชพืชขึ้นน้อย ประตูระบายน้ำชำรุด 2 บาน ส่วนท้ายน้ำ : ปกติมีวัชพืชขึ้นน้อย ส่วน Protection ท้ายน้ำ : ไม่สามารถมองเห็น ระบบส่งน้ำ : ระบบส่งน้ำปกติมีวัชพืชขึ้นน้อย แต่ประตูระบายน้ำชำรุด มีสภาพตะกอนหน้าฝาย : ปานกลาง</p> <p>แนวทางแก้ไขปรับปรุงเบื้องต้น</p> <p>มีสภาพโดยรวมปกติ ควรวางมาตรการขุดลอก และกำจัดวัชพืชตามเวลาที่เหมาะสม ส่วนประตูระบายน้ำ และประตูระบายน้ำปากคลองที่ชำรุดหากมีงบประมาณปรับปรุงซ่อมแซม ควรตรวจเช็ค และซ่อมแซมให้สามารถใช้งานได้</p>
