ชื่อฝาย **ชื่อลำน้ำ แม่นอน ลำน้ำสาขาของ แม่น้ำแม่/แม่น้ำยม ประเภทลำน้ำ ลำห้วย วันที่สำรวจ 7 พ.ค. 68**
 หมู่บ้าน หมู่ที่ 4 บ้านต้นเตือ ตำบล พงศรี อำเภอ ร่องกวาง จังหวัด แพร่
 ก่อสร้าง เมื่อปี พ.ศ. 2521 อายุฝาย 47 หน่วยงานรับผิดชอบ - ออกแบบเอง

ผลการตรวจสอบสภาพฝาย

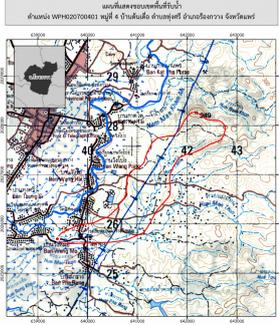
พื้นที่รับน้ำของฝายและข้อมูลประกอบ	สภาพโดยรวมของฝายและแนวทางแก้ไขปรับปรุงเบื้องต้น

<p>ข้อมูลพื้นที่รับน้ำของฝาย</p> <p>A = 2.5 ตารางกิโลเมตร L = 8.63 กิโลเมตร LC = 4.32 กิโลเมตร H = 70 เมตร s = 0.01 c = 0.25 I = 65 มิลลิเมตร/ชั่วโมง Return period = 100 ปี อัตราการไหลสูงสุด = 11.31 ลบ.ม./วินาที</p>	<p>สภาพโดยรวมของฝาย</p> <p>เป็นฝาย คสล. ก่อสร้างโดยที่ว่าการอำเภอร่องกวาง เมื่อ พ.ศ.2521 อายุ 47 ปี</p> <p>มีสภาพในแต่ละส่วนดังนี้ ส่วน Protection เหนือน้ำ : ไม่มี ส่วนเหนือน้ำ : ไม่สามารถมองเห็น</p> <p>ส่วนควบคุมน้ำ : มีการกัดเซาะ ทรุดตัว และแตกร่วนน้อย</p> <p>มีเศษกิ่งไม้มาติดบริเวณตัวฝายทำให้เกิดขวางทางน้ำ และมีวัชพืชขึ้นน้อย ส่วนท้ายน้ำ : มีการกัดเซาะ ทรุดตัว และแตกร่วนน้อย มีวัชพืชขึ้นน้อย ส่วน Protection ท้ายน้ำ : ไม่มี</p> <p>ระบบส่งน้ำ : ไม่มี มีสภาพตะกอนหน้าฝาย : ปานกลาง</p> <p>แนวทางแก้ไขปรับปรุงเบื้องต้น</p> <p>มีสภาพโดยรวมปกติ สามารถใช้งานต่อไปได้ ควรวางแผนการขุดลอก และกำจัดวัชพืชตามเวลาที่เหมาะสม</p>
