ชื่อฝาย **ชื่อลำน้ำ** **เมืองห้วยบวทร** **ลำน้ำสาขาของ** **แม่คำมี/แม่น้ำยม** **ประเภทลำน้ำ** **ลำเหมือง** **วันที่สำรวจ** 16 พ.ค. 68  
**หมู่บ้าน หมู่ที่** 6 **บ้านแม่ยาม่อน** **ตำบล** **แมงตาล** **อำเภอ** **ร้องกวาง** **จังหวัด** **แพร่**  
**ก่อสร้าง เมื่อปี พ.ศ.** **อายุฝาย** **มากกว่า 20 ปี** **หน่วยงานรับผิดชอบ** **อบต.แมงตาล** **ออกแบบเอง**

พิกัดฝาย			
X(UTM)	633617	Y(UTM)	2023281
ลักษณะทั่วไป			
ประเภทของสันฝาย : ฝายไหลตกตรง	ความสูงสันฝาย : 1.80 เมตร	ความยาวสันฝาย : 26.00 เมตร	
ประตูระบายน้ำ : ไม่มี	ชนิดบานประตู : -	ขนาด (กว้าง*สูง) : -	จำนวน : - ชุด
อาคารบังคับน้ำ : ไม่มี			ชนิดเครื่องยกบาน : -
ระบบส่งน้ำ : ไม่มี	ลักษณะคลอง : -	ขนาดท้องคลองกว้าง : - เมตร	ความยาวประมาณ : - กิโลเมตร
ข้อมูลประวัติการซ่อม			
ปี พ.ศ.	รายการซ่อม	หน่วยงาน	หมายเหตุ

ผลการตรวจสอบสภาพฝาย

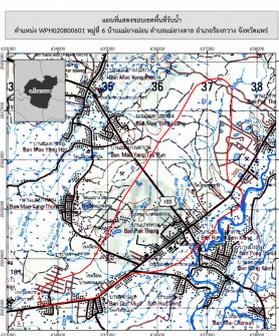
พื้นที่รับน้ำของฝายและข้อมูลประกอบ	สภาพโดยรวมของฝายและแนวทางแก้ไขปรับปรุงเบื้องต้น

<p><b>ข้อมูลพื้นที่รับน้ำของฝาย</b>            A = 7.12 ตารางกิโลเมตร            L = 13.15 กิโลเมตร            LC = 6.57 กิโลเมตร            H = 30 เมตร            s = 0            c = 0.25            I = 35 มิลลิเมตร/ชั่วโมง            Return period = 100 ปี            อัตราการไหลสูงสุด = 17.32 ลบ.ม./วินาที</p>	<p><b>สภาพโดยรวมของฝาย</b>            เป็นฝายในความรับผิดชอบของ อบต.แมงตาล มีอายุมากกว่า 20 ปี มีสภาพในแต่ละส่วนดังนี้            ส่วน Protection เหนือน้ำ : ไม่มี ส่วนเหนือน้ำ : ไม่มี ส่วนควบคุมน้ำ : ปกติมีวัชพืชขึ้นน้อย            ส่วนท้ายน้ำ : มีการกัดเซาะ ทรุดตัว แตกร้าว            และมีการเคลื่อนตัวน้อยโดยรวมมีสภาพปกติยังสามารถใช้งานได้ มีวัชพืชขึ้นน้อย ส่วน            Protection ท้ายน้ำ : ไม่มี ระบบส่งน้ำ : ไม่มี มีสภาพตะกอนหน้าฝาย : น้อย</p> <p><b>แนวทางแก้ไขปรับปรุงเบื้องต้น</b>            มีสภาพโดยรวมปกติ ควรวางมาตรการขุดลอก และกำจัดวัชพืชตามเวลาที่เหมาะสม</p>
