ชื่อฝาย **ชื่อลำน้ำ** ห้วยต้นยาง **ลำน้ำสาขาของ** **ประเภทลำน้ำ** ลำห้วย **วันที่สำรวจ** 7 พ.ค. 68
หมู่บ้าน หมู่ที่ 3 บ้านแมงหลายทุ่ง **ตำบล** แมงฮอด **อำเภอ** ร้องกวาง **จังหวัด** แพร่
ก่อสร้าง เมื่อปี พ.ศ. **อายุฝาย** มากกว่า 20 ปี **หน่วยงานรับผิดชอบ** อบต.แมงฮอด **ใช้แบบมาตรฐาน :** มข.2527

ลักษณะทั่วไป			
ประเภทของสันฝาย : ฝายไหลตกตรง	ความสูงสันฝาย : 2.00 เมตร	ความยาวสันฝาย : 17.00 เมตร	
ประตูระบายน้ำ : ไม่มี	ชนิดบานประตู : -	ขนาด (กว้าง*สูง) : -	จำนวน : - ชุด ชนิดเครื่องยกบาน : -
อาคารบังคับน้ำ : มี	แบบเปิด : ฝั้งซ้าย	ชนิดบานประตู : บานตรง	ชนิดเครื่องยกบาน : -
ระบบส่งน้ำ : มี	ลักษณะคลอง : คลองดิน	ขนาดท้องคลองกว้าง : 2.00 เมตร	ความยาวประมาณ : 2.00 กิโลเมตร

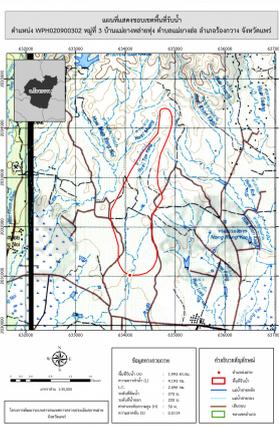
พื้นที่รับน้ำของฝายและข้อมูลประกอบ	สภาพโดยรวมของฝายและแนวทางแก้ไขปรับปรุงเบื้องต้น

<p>ข้อมูลพื้นที่รับน้ำของฝาย A = 1.99 ตารางกิโลเมตร L = 4.19 กิโลเมตร LC = 2.1 กิโลเมตร H = 50 เมตร s = 0.01 c = 0.25 I = 100 มิลลิเมตร/ชั่วโมง Return period = 100 ปี อัตราการไหลสูงสุด = 13.85 ลบ.ม./วินาที</p>	<p>สภาพโดยรวมของฝาย เป็นฝาย มข.2527 มีอายุมากกว่า 20 ปี ในความรับผิดชอบของ อบต.ร้องกวาง มีสภาพในแต่ละส่วนดังนี้ ส่วน Protection เหนือน้ำ : ไม่มี ส่วนเหนือน้ำ : ไม่มี ส่วนควบคุมน้ำ : มีการกัดเซาะ มีรูโพรง และรั่วปานกลาง (เป็นการรั่วลอดใต้ตัวฝาย) ส่วนท้ายน้ำ : มีการกัดเซาะ มีรูโพรง และรั่วปานกลาง (เป็นการรั่วลอดใต้ตัวฝาย) ส่วน Protection ท้ายน้ำ : ไม่มี ระบบส่งน้ำ : ปกติมีวัชพืชขึ้นปานกลาง มีสภาพตะกอนหน้าฝาย : ปานกลาง</p> <p>แนวทางแก้ไขปรับปรุงเบื้องต้น เนื่องจากสภาพฝายมีการรั่วลอดใต้ตัวฝายค่อนข้างมาก ทำให้การซ่อมแซมอาจไม่คุ้มค่าและไม่คุ้มค่าใช้จ่ายในการปรับปรุง ควรพิจารณาหรือถอน และก่อสร้างใหม่ในรูปแบบ และขนาดที่เหมาะสม</p>
