ชื่อฝาย นานบน ชื่อลำน้ำ แมกระพิง ลำน้ำสาขาของ แม่น้ำแม่/แม่น้ำยม ประเภทลำน้ำ ลำห้วย วันที่สำรวจ 13 พ.ค. 68
 หมู่บ้าน หมู่ที่ 4 บ้านวังปึง ตำบล ไผ่โทน อำเภอ ร้องกวาง จังหวัด แพร่
 ก่อสร้าง เมื่อปี พ.ศ. 2554 อายุฝาย 14 หน่วยงานรับผิดชอบ อบต.ไผ่โทน ออกแบบเอง

ผลการตรวจสอบสภาพฝาย

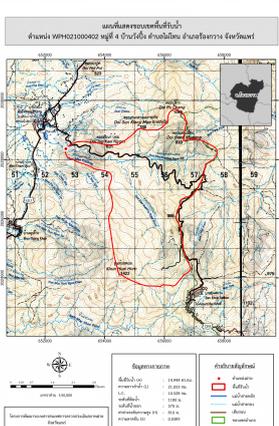
พื้นที่รับน้ำของฝายและข้อมูลประกอบ	สภาพโดยรวมของฝายและแนวทางแก้ไขปรับปรุงเบื้องต้น

<p>ข้อมูลพื้นที่รับน้ำของฝาย</p> <p>A = 14.94 ตารางกิโลเมตร</p> <p>L = 21.05 กิโลเมตร</p> <p>LC = 10.53 กิโลเมตร</p> <p>H = 810 เมตร</p> <p>s = 0.04</p> <p>c = 0.25</p> <p>I = 65 มิลลิเมตร/ชั่วโมง</p> <p>Return period = 100 ปี</p> <p>อัตราการไหลสูงสุด = 67.51 ลบ.ม./วินาที</p>	<p>สภาพโดยรวมของฝาย</p> <p>เป็นฝายที่ก่อสร้างโดย อบต.ไผ่โทน เมื่อปี พ.ศ.2554 มีอายุ 14 ปี มีสภาพในแต่ละส่วนดังนี้ ส่วน Protection เหนือน้ำ : ไม่มี ส่วนเหนือน้ำ : ไม่มี ส่วนควบคุมน้ำ : ปกติมีวัชพืชขึ้นปานกลาง ส่วนท้ายน้ำ : มีการกัดเซาะ และทรุดตัวน้อย โดยรวมยังสามารถใช้งานได้ ส่วน Protection ท้ายน้ำ : ไม่มี ระบบส่งน้ำ : ปกติมีวัชพืชขึ้นน้อย มีสภาพตะกอนหน้าฝาย : มาก</p> <p>แนวทางแก้ไขปรับปรุงเบื้องต้น</p> <p>มีสภาพโดยรวมยังสามารถใช้งานต่อไปได้ไม่เหมาะกับการปรับปรุงเนื่องจากสภาพฝายค่อนข้างทรุดโทรม ควรวางแผนการขุดลอก และกำจัดวัชพืชตามเวลาที่เหมาะสม</p>
