การตรวจสอบสภาพฝายและแนวทางแก้ไขปรับปรุงเพื่อเพิ่มประสิทธิภาพฝาย

รหัสฝายที่ : WPH021000501

ชื่อฝาย ห้วยปลาบู่ ชื่อลำน้ำ ห้วยปลาบู่ ลำน้ำสาขาของ แม่น้ำแม่คำมี ประเภทลำน้ำ ลำห้วย วันที่สำรวจ 13 พ.ค. 68  
 หมู่บ้าน หมู่ที่ 5 บ้านจำวาว ตำบล ไผ่โทน อำเภอ ร้องกวาง จังหวัด แพร่  
 ก่อสร้าง เมื่อปี พ.ศ. อายุฝาย มากกว่า 20 ปี หน่วยงานรับผิดชอบ - ออกแบบเอง

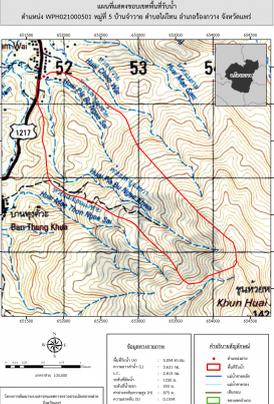
พื้นที่รับน้ำของฝายและข้อมูลประกอบ	สภาพโดยรวมของฝายและแนวทางแก้ไขปรับปรุงเบื้องต้น

<p>ข้อมูลพื้นที่รับน้ำของฝาย</p> <p>A = 3.05 ตารางกิโลเมตร</p> <p>L = 5.63 กิโลเมตร</p> <p>LC = 2.82 กิโลเมตร</p> <p>H = 875 เมตร</p> <p>s = 0.16</p> <p>c = 0.25</p> <p>I = 120 มิลลิเมตร/ชั่วโมง</p> <p>Return period = 100 ปี</p> <p>อัตราการไหลสูงสุด = 25.47 ลบ.ม./วินาที</p>	<p><b>สภาพโดยรวมของฝาย</b></p> <p>เป็นฝาย คสล. ก่อสร้างโดยที่ว่าการอำเภอร้องกวาง มีอายุมากกว่า 20 ปี</p> <p>มีสภาพในแต่ละส่วนดังนี้ ส่วน Protection เหนือน้ำ : ไม่มี ส่วนเหนือน้ำ : ไม่มี ส่วนควบคุมน้ำ : ปกติมีวัชพืชขึ้นน้อย ส่วนท้ายน้ำ : มีการกัดเซาะน้อย มีวัชพืชขึ้นน้อย ส่วน Protection ท้ายน้ำ : ไม่มี ระบบส่งน้ำ : ไม่มี มีสภาพตะกอนหน้าฝาย : ปานกลาง</p> <p><b>แนวทางแก้ไขปรับปรุงเบื้องต้น</b></p> <p>มีสภาพโดยรวมปกติ สามารถใช้งานต่อไปได้ ควรวางแผนการขุดลอก และกำจัดวัชพืชตามเวลาที่เหมาะสม</p>
