# การตรวจสอบสภาพฝายและแนวทางแก้ไขปรับปรุงเพื่อเพิ่มประสิทธิภาพฝาย

รหัสฝายที่ : WPH021300503

ชื่อฝาย ห้วยผาเอือน ชื่อลำน้ำ ห้วยผาเอือน ลำน้ำสาขาของ น้ำปู้แม่คำมี/แม่น้ำยม ประเภทลำน้ำ ลำห้วย วันที่สำรวจ 9 พ.ค. 68  
หมู่บ้าน หมู่ที่ 5 บ้านน้ำพุสูง ตำบล ห้วยโรง อำเภอ ร้องกวาง จังหวัด แพร่  
ก่อสร้าง เมื่อปี พ.ศ. อายุฝาย มากกว่า 10 ปี หน่วยงานรับผิดชอบ อบจ.แพร่ ใช้แบบมาตรฐาน : มข.2527

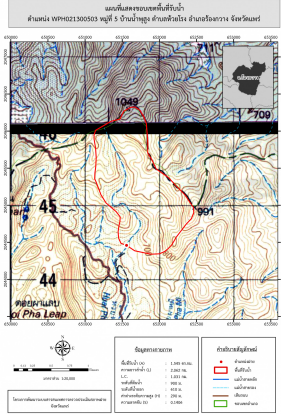
| พื้นที่รับน้ำของฝายและข้อมูลประกอบ | สภาพโดยรวมของฝายและแนวทางแก้ไขปรับปรุงเบื้องต้น |
|---|---|
| <p>ข้อมูลพื้นที่รับน้ำของฝาย</p> <p>A = 1.54 ตารางกิโลเมตร</p> <p>L = 2.06 กิโลเมตร</p> <p>LC = 1.03 กิโลเมตร</p> <p>H = 290 เมตร</p> <p>s = 0.14</p> <p>c = 0.25</p> <p>I = 120 มิลลิเมตร/ชั่วโมง</p> <p>Return period = 100 ปี</p> <p>อัตราการไหลสูงสุด = 12.89 ลบ.ม./วินาที</p> | <p><b>สภาพโดยรวมของฝาย</b></p> <p>เป็นฝาย มข.2527 มีอายุมากกว่า 10 ปี ในความรับผิดชอบของ อบจ.แพร่</p> <p>มีสภาพในแต่ละส่วนดังนี้ ส่วน Protection เหนือน้ำ : ไม่มี ส่วนเหนือน้ำ : ไม่มี ส่วนควบคุมน้ำ : ปกติมีพืชขึ้นปานกลาง ส่วนท้ายน้ำ : ปกติมีพืชขึ้นน้อย ส่วน Protection ท้ายน้ำ : ไม่มี</p> <p>ระบบส่งน้ำ : ไม่มี มีสภาพตะกอนหน้าฝาย : มาก</p> <p><b>แนวทางแก้ไขปรับปรุงเบื้องต้น</b></p> <p>มีสภาพโดยรวมปกติ ควรวางแผนมาตรการขุดลอก และกำจัดวัชพืชตามเวลาที่เหมาะสม</p> |
