ชื่อฝาย **ชื่อลำน้ำ ห้วยวัวเนา** **ลำน้ำสาขาของ** **ประเภทลำน้ำ ลำห้วย** **วันที่สำรวจ 8 พ.ศ. 68**
ร่องหอย/แมงยางหลวง/แมงน้ำยม
หมู่บ้าน หมู่ที่ 1 บ้านแม่ทราย ตำบล แม่ทราย อำเภอ ร่องกวาง จังหวัด แพร่
ก่อสร้าง เมื่อปี พ.ศ. อายุฝาย มากกว่า 10 ปี หน่วยงานรับผิดชอบ - ใช้แบบมาตรฐาน : มข.2527

พิกัดฝาย			
X(UTM)	639393	Y(UTM)	2032112
ลักษณะทั่วไป			
ประเภทของสันฝาย : ฝายไหลตกตรง	ความสูงสันฝาย : 1.50 เมตร	ความยาวสันฝาย : 10.00 เมตร	
ประตูระบายน้ำ : ไม่มี	ชนิดบานประตู : -	ขนาด (กว้าง*สูง) : -	จำนวน : - ชุด ชนิดเครื่องยกบาน : -
อาคารบังคับน้ำ : มี			
ระบบส่งน้ำ : มี	ลักษณะคลอง : คลองดิน	ขนาดท้องคลองกว้าง : 1.00 เมตร	ความยาวประมาณ : 2.00 กิโลเมตรเมตร
ข้อมูลประวัติการซ่อม			
ปี พ.ศ.	รายการซ่อม	หน่วยงาน	หมายเหตุ

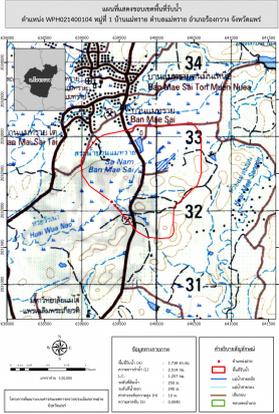
พื้นที่รับน้ำของฝายและข้อมูลประกอบ	สภาพโดยรวมของฝายและแนวทางแก้ไขปรับปรุงเบื้องต้น

<p>ข้อมูลพื้นที่รับน้ำของฝาย A = 1.74 ตารางกิโลเมตร L = 2.51 กิโลเมตร LC = 1.26 กิโลเมตร H = 10 เมตร s = 0 c = 0.25 I = 100 มิลลิเมตร/ชั่วโมง Return period = 100 ปี อัตราการไหลสูงสุด = 12.08 ลบ.ม./วินาที</p>	<p>สภาพโดยรวมของฝาย เป็นฝาย มข.2527 ก่อสร้างโดยที่ว่าการอำเภอร่องกวาง เมื่อปี พ.ศ.2562 อายุ 5 ปี มีสภาพในแต่ละส่วนดังนี้ ส่วน Protection เหนือน้ำ : ไม่มี ส่วนเหนือน้ำ : ไม่มี ส่วนควบคุมน้ำ : ปกติมีวัชพืชขึ้นปานกลาง ส่วนท้ายน้ำ : ปกติมีวัชพืชขึ้นปานกลาง ส่วน Protection ท้ายน้ำ : ไม่มี ระบบส่งน้ำ : ปกติมีวัชพืชขึ้นปานกลาง มีสภาพตะกอนหน้าฝาย : ปานกลาง</p> <p>แนวทางแก้ไขปรับปรุงเบื้องต้น มีสภาพโดยรวมปกติ ควรวางมาตรการขุดลอก และกำจัดวัชพืชตามเวลาที่เหมาะสม</p>
