ชื่อฝาย **ชื่อลำน้ำ ห้วยวัวเนา** **ลำน้ำสาขาของ ร่องหอย/แม่ยางหลวง/แม่น้ำยม** **ประเภทลำน้ำ ลำห้วย** **วันที่สำรวจ 8 พ.ค. 68**
หมู่บ้าน หมู่ที่ 1 บ้านแม่ทราย ตำบล แม่ทราย อำเภอ ร่องกวาง จังหวัด แพร่
ก่อสร้าง เมื่อปี พ.ศ. 2562 อายุฝาย 6 **หน่วยงานรับผิดชอบ -** **ออกแบบเอง**

| พิกัดฝาย | | | |
|---|---|---|---|
| ประเภทของสันฝาย : ฝายสันน | ความสูงสันฝาย : 1.20 เมตร | ความยาวสันฝาย : 6.00 เมตร | |

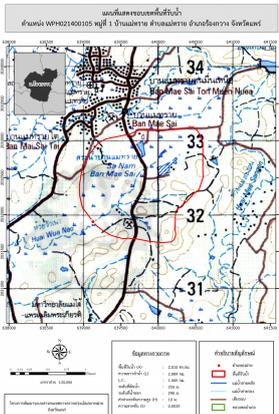
| พื้นที่รับน้ำของฝายและข้อมูลประกอบ | สภาพโดยรวมของฝายและแนวทางแก้ไขปรับปรุงเบื้องต้น |

| พื้นที่รับน้ำของฝายและข้อมูลประกอบ | สภาพโดยรวมของฝายและแนวทางแก้ไขปรับปรุงเบื้องต้น |
|--|--|
| <p>ข้อมูลพื้นที่รับน้ำของฝาย</p> <p>A = 2.01 ตารางกิโลเมตร</p> <p>L = 2.89 กิโลเมตร</p> <p>LC = 1.45 กิโลเมตร</p> <p>H = 10 เมตร</p> <p>s = 0</p> <p>c = 0.25</p> <p>l = 100 มิลลิเมตร/ชั่วโมง</p> <p>Return period = 100 ปี</p> <p>อัตราการไหลสูงสุด = 13.97 ลบ.ม./วินาที</p> | <p>สภาพโดยรวมของฝาย</p> <p>เป็นฝาย คสล. ก่อสร้างโดยที่ว่าการอำเภอร่องกวาง เมื่อปี พ.ศ.2562 อายุ 5 ปี</p> <p>มีสภาพในแต่ละส่วนดังนี้ ส่วน Protection เหนือน้ำ : ไม่มี ส่วนเหนือน้ำ : ไม่มี ส่วนควบคุมน้ำ : ปกติมีวัชพืชขึ้นปานกลาง ส่วนท้ายน้ำ : ปกติมีวัชพืชขึ้นปานกลาง ส่วน Protection ท้ายน้ำ : ไม่มี ระบบส่งน้ำ : ไม่มี มีสภาพตะกอนหน้าฝาย : น้อย</p> <p>แนวทางแก้ไขปรับปรุงเบื้องต้น</p> <p>มีสภาพโดยรวมปกติ ควรวางมาตรการขุดลอก และกำจัดวัชพืชตามเวลาที่เหมาะสม</p> |
