ชื่อฝาย **ชื่อลำน้ำ** แม่ทราย **ลำน้ำสาขาของ** แม่ยางหลวง/แม่น้ำยม **ประเภทลำน้ำ** ลำห้วย **วันที่สำรวจ** 8 พ.ค. 68
หมู่บ้าน หมู่ที่ 1 บ้านแม่ทราย **ตำบล** แม่ทราย **อำเภอ** ร้องกวาง **จังหวัด** แพร่
ก่อสร้าง เมื่อปี พ.ศ. **อายุฝาย** มากกว่า 20 ปี **หน่วยงานรับผิดชอบ** อบต.แม่ทราย **ใช้แบบมาตรฐาน : มข.2527**

พิกัดฝาย			
X(UTM)	639261	Y(UTM)	2033341
ลักษณะทั่วไป			
ประเภทของสันฝาย : ฝายไหลตกตรง	ความสูงสันฝาย : 1.50 เมตร	ความยาวสันฝาย : 18.00 เมตร	
ประตูระบายน้ำ : ไม่มี	ชนิดบานประตู : -	ขนาด (กว้าง*สูง) : -	จำนวน : - ชุด ชนิดเครื่องยกบาน : -
อาคารบังคับน้ำ : ไม่มี			
ระบบส่งน้ำ : ไม่มี	ลักษณะคลอง : -	ขนาดท้องคลองกว้าง : - เมตร	ความยาวประมาณ : - กิโลเมตรเมตร
ข้อมูลประวัติการซ่อม			
ปี พ.ศ.	รายการซ่อม	หน่วยงาน	หมายเหตุ

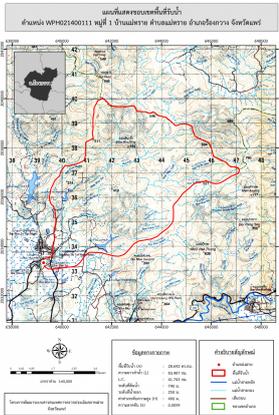
พื้นที่รับน้ำของฝายและข้อมูลประกอบ	สภาพโดยรวมของฝายและแนวทางแก้ไขปรับปรุงเบื้องต้น

<p>ข้อมูลพื้นที่รับน้ำของฝาย A = 28.69 ตารางกิโลเมตร L = 83.49 กิโลเมตร LC = 41.74 กิโลเมตร H = 490 เมตร s = 0.01 Return period = 100 ปี อัตราการไหลสูงสุด = 39.88 ลบ.ม./วินาที</p>	<p>สภาพโดยรวมของฝาย เป็นฝาย มข.2527 ในความรับผิดชอบของ อบต.แม่ทราย อายุมากกว่า 20 ปี มีสภาพในแต่ละส่วนดังนี้ ส่วน Protection เหนือน้ำ : ไม่มี ส่วนเหนือน้ำ : ไม่มี ส่วนควบคุมน้ำ : ปกติมีวัชพืชขึ้นปานกลาง ส่วนท้ายน้ำ : ปกติมีวัชพืชขึ้นน้อย ส่วน Protection ท้ายน้ำ : ไม่มี ระบบส่งน้ำ : ไม่มี มีสภาพตะกอนหน้าฝาย : ปานกลาง</p> <p>แนวทางแก้ไขปรับปรุงเบื้องต้น มีสภาพโดยรวมปกติ ควรวางแผนการขุดลอก และกำจัดวัชพืชตามเวลาที่เหมาะสม</p>
