# การตรวจสอบสภาพฝายและแนวทางแก้ไขปรับปรุงเพื่อเพิ่มประสิทธิภาพฝาย

รหัสฝายที่ : WPH021400203

ชื่อฝาย **ชื่อลำน้ำ ห้วยสุ** **ลำน้ำสาขาของ** แม่น้ำหลวง/แม่น้ำยม **ประเภทลำน้ำ** ลำห้วย **วันที่สำรวจ** 8 พ.ค. 68  
**หมู่บ้าน หมู่ที่** 2 **บ้านแม่ทรายต้นเนิน ตำบล แม่ทราย** **อำเภอ ร้องกวาง** **จังหวัด แพร่**  
**ก่อสร้าง เมื่อปี พ.ศ.** **อายุฝาย มากกว่า 30 ปี** **หน่วยงานรับผิดชอบ -** **ออกแบบเอง**

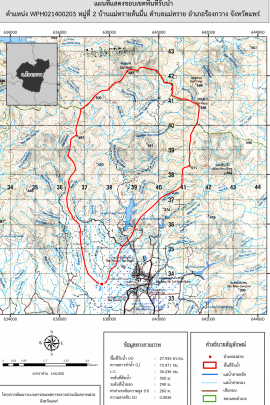
| พื้นที่รับน้ำของฝายและข้อมูลประกอบ | สภาพโดยรวมของฝายและแนวทางแก้ไขปรับปรุงเบื้องต้น |
|---|---|
| <p><b>ข้อมูลพื้นที่รับน้ำของฝาย</b><br/>A = 27.93 ตารางกิโลเมตร<br/>L = 72.47 กิโลเมตร<br/>LC = 36.24 กิโลเมตร<br/>H = 260 เมตร<br/>s = 0<br/>Return period = 100 ปี<br/>อัตราการใช้สูงสุด = 38.83 ลบ.ม./วินาที</p> | <p><b>สภาพโดยรวมของฝาย</b><br/>เป็นฝาย คสล. ก่อสร้างโดยที่ว่าการอำเภอร้องกวาง อายุมากกว่า 30 ปี<br/>มีสภาพในแต่ละส่วนดังนี้ ส่วน Protection เหนือน้ำ : ไม่มี ส่วนเหนือน้ำ : ไม่มี ส่วนควบคุมน้ำ : มีการกัดเซาะ ทรุดตัว และแตกร้าวนปานกลาง มีรูโหว่ รั่ว และมีการเคลื่อนตัวน้อย<br/>มีวัชพืชขึ้นปานกลาง ส่วนท้ายน้ำ : มีการกัดเซาะ ทรุดตัว แตกร้าวน มีรูโหว่ รั่ว และมีการเคลื่อนตัวปานกลาง มีวัชพืชขึ้นปานกลาง ส่วน Protection ท้ายน้ำ : ไม่มี<br/>ระบบส่งน้ำ : ปกติมีวัชพืชขึ้นน้อย มีสภาพตะกอนหน้าฝาย : มาก</p> <p><b>แนวทางแก้ไขปรับปรุงเบื้องต้น</b><br/>เนื่องจากสภาพฝายค่อนข้างเก่า และทรุดโทรมมากไม่คุ้มค่าในการปรับปรุง<br/>ควรพิจารณาหรือถอน และก่อสร้างใหม่ในรูปแบบ และขนาดที่เหมาะสม</p> |
