ชื่อฝาย **ชื่อลำน้ำ** แมยางหลวง **ลำน้ำสาขาของ** แม่น้ำยม **ประเภทลำน้ำ** ลำห้วย **วันที่สำรวจ** 8 พ.ค. 68
หมู่บ้าน หมู่ที่ 2 บ้านแม่ทรายต้นเนิน **ตำบล** แม่ทราย **อำเภอ** ร้องกวาง **จังหวัด** แพร่
ก่อสร้าง เมื่อปี พ.ศ. **อายุฝาย** มากกว่า 10 ปี **หน่วยงานรับผิดชอบ** - **ใช้แบบมาตรฐาน :** มข.2527

ผลการตรวจสอบสภาพฝาย

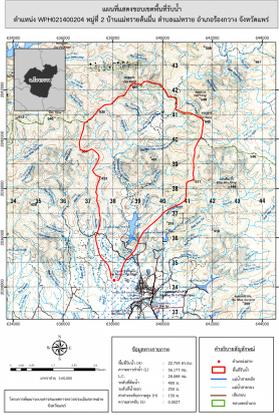
พื้นที่รับน้ำของฝายและข้อมูลประกอบ	สภาพโดยรวมของฝายและแนวทางแก้ไขปรับปรุงเบื้องต้น

<p>ข้อมูลพื้นที่รับน้ำของฝาย A = 22.76 ตารางกิโลเมตร L = 56.18 กิโลเมตร LC = 28.09 กิโลเมตร H = 150 เมตร s = 0 c = I = มิลลิเมตร/ชั่วโมง Return period = 100 ปี อัตราการไหลสูงสุด = 189.96 ลบ.ม./วินาที</p>	<p>สภาพโดยรวมของฝาย เป็นฝาย มข.2527 ก่อสร้างโดยที่ว่าการอำเภอร้องกวาง มีอายุมากกว่า 10 ปี มีสภาพในแต่ละส่วนดังนี้ ส่วน Protection เหนือน้ำ : ไม่มี ส่วนเหนือน้ำ : ไม่มี ส่วนควบคุมน้ำ : มีการกัดเซาะน้อยโดยรวมยังสามารถใช้งานได้มีวัชพืชขึ้นน้อย ส่วนท้ายน้ำ : ปกติ ส่วน Protection ท้ายน้ำ : ไม่มี ระบบส่งน้ำ : ปกติมีวัชพืชขึ้นน้อย มีสภาพตะกอนหน้าฝาย : มาก แนวทางแก้ไขปรับปรุงเบื้องต้น มีสภาพโดยรวมปกติควรก่อสร้าง และปรับปรุงส่วนเหนือน้ำเพื่อป้องกันการกัดเซาะ และวางมาตรการขุดลอก และกำจัดวัชพืชตามเวลาที่เหมาะสม</p>
