ชื่อฝาย **ชื่อลำน้ำ** แม่ทราย **ลำน้ำสาขาของ** แม่น้ำหลวง/แม่น้ำยม **ประเภทลำน้ำ** ลำห้วย **วันที่สำรวจ** 8 พ.ค. 68  
**หมู่บ้าน** หมู่ที่ 3 บ้านแม่ทรายใต้ **ตำบล** แม่ทราย **อำเภอ** ร้องกวาง **จังหวัด** แพร่  
**ก่อสร้าง เมื่อปี พ.ศ.** **อายุฝาย** มากกว่า 40 ปี **หน่วยงานรับผิดชอบ** อบต.แม่ทราย **ออกแบบเอง**

ลักษณะทั่วไป			
ประเภทของสันฝาย : ฝายสันกว้าง	ความสูงสันฝาย : 1.00 เมตร	ความยาวสันฝาย : 8.00 เมตร	
ประตูระบายน้ำ : ไม่มี	ชนิดบานประตู : -	ขนาด (กว้าง*สูง) : -	จำนวน : - ชุด      ชนิดเครื่องยกบาน : -
อาคารบังคับน้ำ : มี	แบบเปิด : ฝั้งซ้าย	ชนิดบานประตู : -	ชนิดเครื่องยกบาน : -
ระบบส่งน้ำ : มี	ลักษณะคลอง : คลองดิน	ขนาดท้องคลองกว้าง : 1.50 เมตร	ความยาวประมาณ : 2.00 กิโลเมตรเมตร

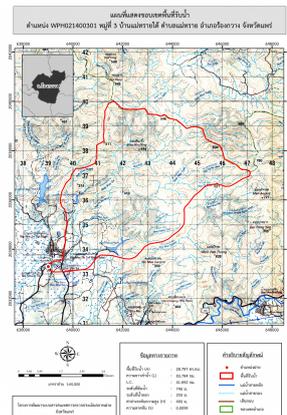
พื้นที่รับน้ำของฝายและข้อมูลประกอบ	สภาพโดยรวมของฝายและแนวทางแก้ไขปรับปรุงเบื้องต้น

<p><b>ข้อมูลพื้นที่รับน้ำของฝาย</b>            A = 28.79 ตารางกิโลเมตร            L = 83.78 กิโลเมตร            LC = 41.89 กิโลเมตร            H = 490 เมตร            s = 0.01            Return period = 100 ปี            อัตราการไหลสูงสุด = 40.01 ลบ.ม./วินาที</p>	<p><b>สภาพโดยรวมของฝาย</b>            เป็นฝายที่ก่อสร้างโดย อบต.แม่ทราย มีอายุมากกว่า 40 ปี มีสภาพในแต่ละส่วนดังนี้ ส่วน Protection เหนือน้ำ : ไม่มี ส่วนเหนือน้ำ : ไม่มี ส่วนควบคุมน้ำ : มีการกัดเซาะ ทรุดตัว แตกร้าว มีรูโพรง รั่ว และมีการเคลื่อนค่อนข้างมาก มีวัชพืชขึ้นน้อย (การรั่วเป็นการรั่วลอดใต้ตัวฝาย) ส่วนท้ายน้ำ : มีการกัดเซาะ ทรุดตัว แตกร้าว มีรูโพรง รั่ว และมีการเคลื่อนค่อนข้างมาก มีวัชพืชขึ้นน้อย ส่วน Protection ท้ายน้ำ : ไม่มี ระบบส่งน้ำ : ปกติมีวัชพืชขึ้นน้อย มีสภาพตะกอนหน้าฝาย : ปานกลาง</p> <p><b>แนวทางแก้ไขปรับปรุงเบื้องต้น</b>            เนื่องจากสภาพฝายค่อนข้างทรุดโทรมมากไม่คุ้มค่าในการปรับปรุง ควรพิจารณารื้อถอนและก่อสร้างใหม่ในรูปแบบ และขนาดที่เหมาะสม</p>
