ชื่อฝาย **ชื่อลำน้ำ** แม่ทราย **ลำน้ำสาขาของ** แม่ยางหลวง/แม่น้ำยม **ประเภทลำน้ำ** ลำห้วย **วันที่สำรวจ** 8 พ.ค. 68
หมู่บ้าน หมู่ที่ 3 บ้านแม่ทรายใต้ **ตำบล** แม่ทราย **อำเภอ** ร่องกวาง **จังหวัด** แพร่
ก่อสร้าง เมื่อปี พ.ศ. **อายุฝาย** มากกว่า 30 ปี **หน่วยงานรับผิดชอบ** - **ออกแบบเอง**

ผลการตรวจสอบสภาพฝาย

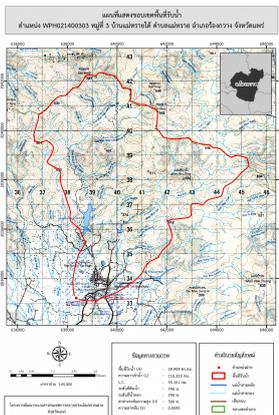
พื้นที่รับน้ำของฝายและข้อมูลประกอบ	สภาพโดยรวมของฝายและแนวทางแก้ไขปรับปรุงเบื้องต้น

<p>ข้อมูลพื้นที่รับน้ำของฝาย A = 39.91 ตารางกิโลเมตร L = 110.32 กิโลเมตร LC = 55.16 กิโลเมตร H = 500 เมตร s = 0 Return period = 100 ปี อัตราการไหลสูงสุด = 55.47 ลบ.ม./วินาที</p>	<p>สภาพโดยรวมของฝาย เป็นฝาย คสล. ก่อสร้างโดยที่ว่าการอำเภอร่องกวาง อายุมากกว่า 30 ปี มีสภาพในแต่ละส่วนดังนี้ ส่วน Protection เหนือน้ำ : ไม่มี ส่วนเหนือน้ำ : ไม่มี ส่วนควบคุมน้ำ : มีการกัดเซาะ และทรุดตัวปานกลาง มีการแตกร้าว รั่ว มีรูโพรง และมีการเคลื่อนตัวน้อย มีเศษกิ่งไม้มาติดบริเวณตัวฝายทำให้เกิดขวางทางน้ำ และมีวัชพืชขึ้นปานกลาง ส่วนท้ายน้ำ : มีการกัดเซาะ ทรุดตัว แตกร้าว รั่ว มีรูโพรง และมีการเคลื่อนตัวน้อย มีเศษกิ่งไม้มาติดบริเวณตัวฝายทำให้เกิดขวางทางน้ำ และมีวัชพืชขึ้นปานกลาง ส่วน Protection ท้ายน้ำ : ไม่มี ระบบส่งน้ำ : ปกติมีวัชพืชขึ้นปานกลาง มีสภาพตะกอนหน้าฝาย : ปานกลาง</p> <p>แนวทางแก้ไขปรับปรุงเบื้องต้น เนื่องจากสภาพฝายค่อนข้างเก่า และทรุดโทรมมากไม่คุ้มค่าในการปรับปรุง ควรพิจารณารื้อถอน และก่อสร้างใหม่ในรูปแบบ และขนาดที่เหมาะสม</p>
