ชื่อฝาย แมยางปุย ชื่อลำน้ำ แมยางหลวง ลำน้ำสาขาของ แม่น้ำยม ประเภทลำน้ำ ลำห้วย วันที่สำรวจ 8 พ.ค. 68
 หมู่บ้าน หมู่ที่ 3 บ้านแม่ทรายใต้ ตำบล แม่ทราย อำเภอ ร้องกวาง จังหวัด แพร่
 ก่อสร้าง เมื่อปี พ.ศ. อายุฝาย มากกว่า 30 ปี หน่วยงานรับผิดชอบ - ออกแบบเอง

ผลการตรวจสอบสภาพฝาย

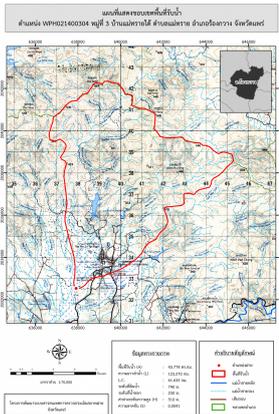
พื้นที่รับน้ำของฝายและข้อมูลประกอบ	สภาพโดยรวมของฝายและแนวทางแก้ไขปรับปรุงเบื้องต้น

<p>ข้อมูลพื้นที่รับน้ำของฝาย A = 43.77 ตารางกิโลเมตร L = 123.27 กิโลเมตร LC = 61.63 กิโลเมตร H = 510 เมตร s = 0 Return period = 100 ปี อัตราการไหลสูงสุด = 256.04 ลบ.ม./วินาที</p>	<p>สภาพโดยรวมของฝาย เป็นฝาย คสล. ก่อสร้างโดยที่ว่าการอำเภอร้องกวาง อายุมากกว่า 30 ปี มีสภาพในแต่ละส่วนดังนี้ ส่วน Protection เหนือน้ำ : ไม่มี ส่วนเหนือน้ำ : มีการกัดเซาะ ทรุดตัว แครก ร้าว มีรูโพรง และมีการเคลื่อนตัวน้อย มีการรั่วซึมปานกลาง มีวัชพืชขึ้นน้อย ส่วนควบคุมน้ำ : มีการกัดเซาะ ทรุดตัว แครก ร้าว มีรูโพรง และมีการเคลื่อนตัวน้อย มีการรั่วซึมปานกลาง (เป็นการรั่วลอดใต้ตัวฝาย) มีวัชพืชขึ้นน้อย ส่วนท้ายน้ำ : มีการกัดเซาะ ทรุดตัว แครก ร้าว มีรูโพรง และมีการเคลื่อนตัวน้อย มีวัชพืชขึ้นน้อย ส่วน Protection ท้ายน้ำ : มีการกัดเซาะ และทรุดตัวน้อย มีวัชพืชขึ้นน้อย ระบบส่งน้ำ : ปกติมีวัชพืชขึ้นน้อย มีสภาพตะกอนหน้าฝาย : มาก</p> <p>แนวทางแก้ไขปรับปรุงเบื้องต้น เนื่องจากสภาพฝายค่อนข้างเก่า และทรุดโทรมมากไม่คุ้มค่าในการปรับปรุง ควรพิจารณาหรือถอน และก่อสร้างใหม่ในรูปแบบ และขนาดที่เหมาะสม</p>
