ชื่อฝาย **ชื่อลำน้ำ ห้วยหลวง** **ลำน้ำสาขาของ** แมยางหลวง/แม่น้ำยม **ประเภทลำน้ำ** ลำห้วย **วันที่สำรวจ** 8 พ.ค. 68
หมู่บ้าน หมู่ที่ 3 บ้านแม่ทรายใต้ **ตำบล** แม่ทราย **อำเภอ** ร้องกวาง **จังหวัด** แพร่
ก่อสร้าง เมื่อปี พ.ศ. **อายุฝาย** มากกว่า 30 ปี **หน่วยงานรับผิดชอบ** - **ออกแบบเอง**

พิกัดฝาย			
X(UTM)	637136	Y(UTM)	2033038
ลักษณะทั่วไป			
ประเภทของสันฝาย : ฝายไหลตกตรง	ความสูงสันฝาย : 2.00 เมตร	ความยาวสันฝาย : 20.00 เมตร	
ประตูระบายน้ำ : มี	ชนิดบานประตู : บานตรง	ขนาด (กว้าง*สูง) : 2.50*0.80	จำนวน : 1 ชุด
อาคารบังคับน้ำ : มี			ชนิดเครื่องยกบาน : -
ระบบส่งน้ำ : มี	ลักษณะคลอง : คลองดิน	ขนาดท้องคลองกว้าง : 1.50 เมตร	ความยาวประมาณ : 3.00 กิโลเมตรเมตร
ข้อมูลประวัติการซ่อม			
ปี พ.ศ.	รายการซ่อม	หน่วยงาน	หมายเหตุ

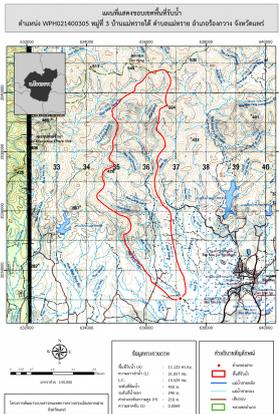
พื้นที่รับน้ำของฝายและข้อมูลประกอบ	สภาพโดยรวมของฝายและแนวทางแก้ไขปรับปรุงเบื้องต้น

<p>ข้อมูลพื้นที่รับน้ำของฝาย A = 11.12 ตารางกิโลเมตร L = 31.06 กิโลเมตร LC = 15.53 กิโลเมตร H = 210 เมตร s = 0.01 c = 0.25 I = 30 มิลลิเมตร/ชั่วโมง Return period = 100 ปี อัตราการไหลสูงสุด = 23.19 ลบ.ม./วินาที</p>	<p>สภาพโดยรวมของฝาย เป็นฝาย คสล. ก่อสร้างโดยที่ว่าการอำเภอร้องกวาง อายุมากกว่า 30 ปี มีสภาพในแต่ละส่วนดังนี้ ส่วน Protection เหนือน้ำ : ไม่มี ส่วนเหนือน้ำ : มีการกัดเซาะ ทรุดตัว แกรวด มีรูโพรง และมีการเคลื่อนตัวน้อย มีการรั่วซึมปานกลาง มีวัชพืชขึ้นน้อย ส่วนควบคุมน้ำ : มีการกัดเซาะ ทรุดตัว แกรวด มีรูโพรง และมีการเคลื่อนตัวน้อย มีการรั่วซึมปานกลาง (เป็นการรั่วลอดใต้ตัวฝาย) มีวัชพืชขึ้นน้อย ส่วนท้ายน้ำ : มีการกัดเซาะ ทรุดตัว แกรวด มีรูโพรง และมีการเคลื่อนตัวน้อย มีวัชพืชขึ้นน้อย ส่วน Protection ท้ายน้ำ : มีการกัดเซาะ และทรุดตัวน้อย มีวัชพืชขึ้นน้อย ระบบส่งน้ำ : ปกติมีวัชพืชขึ้นน้อย มีสภาพตะกอนหน้าฝาย : มาก</p> <p>แนวทางแก้ไขปรับปรุงเบื้องต้น เนื่องจากสภาพฝายค่อนข้างเก่า และทรุดโทรมมากไม่คุ้มค่าในการปรับปรุง ควรพิจารณาหรือถอน และก่อสร้างใหม่ในรูปแบบ และขนาดที่เหมาะสม</p>
