ชื่อฝาย **ชื่อลำน้ำ ห้วยสุ** ลำน้ำสาขาของ **แมยางหลวง/แม่น้ำยม** ประเภทลำน้ำ **ลำห้วย** วันที่สำรวจ **8 พ.ค. 68**
 หมู่บ้าน หมู่ที่ 3 บ้านแม่ทรายใต้ ตำบล แม่ทราย อำเภอ ร้องกวาง จังหวัด แพร่
 ก่อสร้าง เมื่อปี พ.ศ. อายุฝาย มากกว่า 20 ปี หน่วยงานรับผิดชอบ **อบต.แม่ทราย** ออกแบบเอง

ผลการตรวจสอบสภาพฝาย

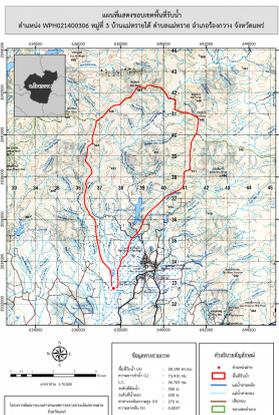
| พื้นที่รับน้ำของฝายและข้อมูลประกอบ | สภาพโดยรวมของฝายและแนวทางแก้ไขปรับปรุงเบื้องต้น |

| พื้นที่รับน้ำของฝายและข้อมูลประกอบ | สภาพโดยรวมของฝายและแนวทางแก้ไขปรับปรุงเบื้องต้น |
|---|--|
| <p>ข้อมูลพื้นที่รับน้ำของฝาย A = 28.2 ตารางกิโลเมตร L = 73.41 กิโลเมตร LC = 36.7 กิโลเมตร H = 270 เมตร s = 0 Return period = 100 ปี อัตราการไหลสูงสุด = 39.2 ลบ.ม./วินาที</p> | <p>สภาพโดยรวมของฝาย เป็นฝาย คสล. ก่อสร้างโดยอบต.แม่ทราย อายุมากกว่า 20 ปี มีสภาพในแต่ละส่วนดังนี้ ส่วน Protection เหนือน้ำ : ไม่มี ส่วนเหนือน้ำ : ไม่มี ส่วนควบคุมน้ำ : มีการกัดเซาะ ทรุดตัว และแตกร่วนน้อย มีวัชพืชขึ้นน้อย ส่วนท้ายน้ำ : มีการกัดเซาะ ทรุดตัว และแตกร่วนน้อย มีวัชพืชขึ้นน้อย ส่วน Protection ท้ายน้ำ : ไม่มี ระบบส่งน้ำ : ปกติมีวัชพืชขึ้นน้อย มีสภาพตะกอนหน้าฝาย : มาก</p> <p>แนวทางแก้ไขปรับปรุงเบื้องต้น มีการกัดเซาะ ทรุดตัว และแตกร่วนเล็กน้อย สภาพโดยรวมยังสามารถใช้งานได้ ควรวางแผนการขุดลอก และกำจัดวัชพืชตามเวลาที่เหมาะสม</p> |
