ชื่อฝาย **ชื่อลำน้ำ ห้วยสุ** ลำน้ำสาขาของ **แม่งางหลวง/แม่น้ำยม** ประเภทลำน้ำ **ลำห้วย** วันที่สำรวจ **8 พ.ค. 68**
 หมู่บ้าน หมู่ที่ 3 บ้านแม่ทรายใต้ ตำบล แม่ทราย อำเภอ ร้องกวาง จังหวัด แพร่
 ก่อสร้าง เมื่อปี พ.ศ. **อายุฝาย มากกว่า 20 ปี** หน่วยงานรับผิดชอบ **อบต.แม่ทราย** ออกแบบเอง

ผลการตรวจสอบสภาพฝาย

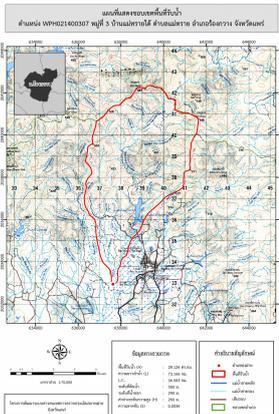
| พื้นที่รับน้ำของฝายและข้อมูลประกอบ | สภาพโดยรวมของฝายและแนวทางแก้ไขปรับปรุงเบื้องต้น |

| พื้นที่รับน้ำของฝายและข้อมูลประกอบ | สภาพโดยรวมของฝายและแนวทางแก้ไขปรับปรุงเบื้องต้น |
|--|---|
| <p>ข้อมูลพื้นที่รับน้ำของฝาย A = 28.13 ตารางกิโลเมตร L = 73.17 กิโลเมตร LC = 36.58 กิโลเมตร H = 260 เมตร s = 0 Return period = 100 ปี อัตราการไหลสูงสุด = 39.09 ลบ.ม./วินาที</p> | <p>สภาพโดยรวมของฝาย เป็นฝาย คสล. ก่อสร้างโดยที่ว่าการอำเภอร้องกวาง อายุมากกว่า 20 ปี มีสภาพในแต่ละส่วนดังนี้ ส่วน Protection เหนือน้ำ : ไม่มี ส่วนเหนือน้ำ : ไม่มี ส่วนควบคุมน้ำ : มีการกัดเซาะ ทรุดตัว และแตกร้าวน้อย มีวัชพืชขึ้นน้อย ส่วนท้ายน้ำ : มีการกัดเซาะ ทรุดตัว และแตกร้าวเล็กน้อย มีวัชพืชขึ้นน้อย ส่วน Protection ท้ายน้ำ : ไม่มี ระบบส่งน้ำ : ปกติมีวัชพืชขึ้นน้อย มีสภาพตะกอนหน้าฝาย : มาก</p> <p>แนวทางแก้ไขปรับปรุงเบื้องต้น มีการกัดเซาะ ทรุดตัว และแตกร้าวเล็กน้อย สภาพโดยรวมยังสามารถใช้งานได้ ควรวางมาตรการขุดลอก และกำจัดวัชพืชตามเวลาที่เหมาะสม</p> |
