ชื่อฝาย **ชื่อลำน้ำ ห้วยสุ** ลำน้ำสาขาของ **แมยางหลวง/แม่น้ำยม** ประเภทลำน้ำ **ลำห้วย** วันที่สำรวจ **8 พ.ค. 68**
 หมู่บ้าน หมู่ที่ 3 บ้านแม่ทรายใต้ ตำบล แม่ทราย อำเภอ ร้องกวาง จังหวัด แพร่
 ก่อสร้าง เมื่อปี พ.ศ. **อายุฝาย มากกว่า 20 ปี** หน่วยงานรับผิดชอบ **อบต.แม่ทราย** ออกแบบเอง

พิกัดฝาย			
X(UTM)	637645	Y(UTM)	2033026

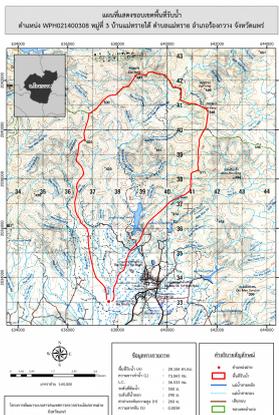
พื้นที่รับน้ำของฝายและข้อมูลประกอบ	สภาพโดยรวมของฝายและแนวทางแก้ไขปรับปรุงเบื้องต้น

<p>ข้อมูลพื้นที่รับน้ำของฝาย A = 28.11 ตารางกิโลเมตร L = 73.06 กิโลเมตร LC = 36.53 กิโลเมตร H = 260 เมตร s = 0 Return period = 100 ปี อัตราการไหลสูงสุด = 39.07 ลบ.ม./วินาที</p>	<p>สภาพโดยรวมของฝาย เป็นฝาย คสล. ก่อสร้างโดยอบต.แม่ทราย อายุมากกว่า 20 ปี มีสภาพในแต่ละส่วนดังนี้ ส่วน Protection เหนือน้ำ : ไม่มี ส่วนเหนือน้ำ : ไม่มี ส่วนควบคุมน้ำ : มีการกัดเซาะ ทรุดตัว และแตกร่วนน้อย มีวัชพืชขึ้นน้อย ส่วนท้ายน้ำ : มีการกัดเซาะ ทรุดตัว และแตกร่วนน้อย มีวัชพืชขึ้นน้อย ส่วน Protection ท้ายน้ำ : ไม่มี ระบบส่งน้ำ : ปกติมีวัชพืชขึ้นน้อย มีสภาพตะกอนหน้าฝาย : มาก</p> <p>แนวทางแก้ไขปรับปรุงเบื้องต้น เนื่องจากสภาพฝายค่อนข้างทรุดโทรมมากไม่คุ้มค่าในการปรับปรุง ควรพิจารณารื้อถอน และก่อสร้างใหม่ในรูปแบบ และขนาดที่เหมาะสม</p>
