ชื่อฝาย **ชื่อลำน้ำ** แม่น้ำน้อย **ลำน้ำสาขาของ** แม่น้ำหลวง/แม่น้ำยม **ประเภทลำน้ำ** ลำห้วย **วันที่สำรวจ** 8 พ.ค. 68
หมู่บ้าน หมู่ที่ 3 บ้านแม่ทรายใต้ **ตำบล** แม่ทราย **อำเภอ** ร้องกวาง **จังหวัด** แพร่
ก่อสร้าง เมื่อปี พ.ศ. **อายุฝาย** มากกว่า 15 ปี **หน่วยงานรับผิดชอบ** - **ออกแบบเอง**

ลักษณะทั่วไป			
ประเภทของสันฝาย : ฝายไหลตกตรง	ความสูงสันฝาย : 1.00 เมตร	ความยาวสันฝาย : 8.00 เมตร	
ประตูระบายน้ำ : ไม่มี	ชนิดบานประตู : -	ขนาด (กว้าง*สูง) : -	จำนวน : - ชุด ชนิดเครื่องยกบาน : -
อาคารบังคับน้ำ : ไม่มี			
ระบบส่งน้ำ : ไม่มี	ลักษณะคลอง : -	ขนาดท้องคลองกว้าง : - เมตร	ความยาวประมาณ : - กิโลเมตรเมตร

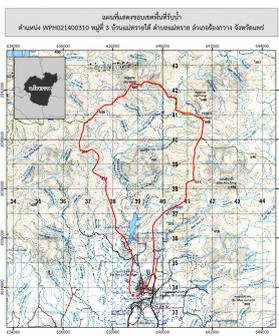
<p>ข้อมูลพื้นที่รับน้ำของฝาย A = 21.8 ตารางกิโลเมตร L = 53.97 กิโลเมตร LC = 26.99 กิโลเมตร H = 400 เมตร s = 0.01 c = 0.25 I = 20 มิลลิเมตร/ชั่วโมง Return period = 100 ปี อัตราการไหลสูงสุด = 30.3 ลบ.ม./วินาที</p>	<p>สภาพโดยรวมของฝาย เป็นฝาย คสล. ก่อสร้างโดยอบต.แม่ทราย อายุมากกว่า 15 ปี มีสภาพในแต่ละส่วนดังนี้ ส่วน Protection เหนือน้ำ : ไม่มี ส่วนเหนือน้ำ : ไม่มี ส่วนควบคุมน้ำ : มีการกัดเซาะ ทรุดตัว และแตกร้าวเล็กน้อย มีวัชพืชขึ้นน้อย ส่วนท้ายน้ำ : ไม่สามารถมองเห็น ส่วน Protection ท้ายน้ำ : ไม่มี ระบบส่งน้ำ : ปกติมีวัชพืชขึ้นน้อย มีสภาพตะกอนหน้าฝาย : มาก</p> <p>แนวทางแก้ไขปรับปรุงเบื้องต้น มีสภาพโดยรวมยังสามารถใช้งานได้ ควรวางแผนการขุดลอก และกำจัดวัชพืชตามเวลาที่เหมาะสม</p>
