# การตรวจสอบสภาพฝายและแนวทางแก้ไขปรับปรุงเพื่อเพิ่มประสิทธิภาพฝาย

รหัสฝายที่ : WPH021500201

ชื่อฝาย แม่แยงยวง ชื่อลำน้ำ แม่แยงน้อย ลำน้ำสาขาของ แม่น้ำยม ประเภทลำน้ำ ลำห้วย วันที่สำรวจ 20 พ.ค. 68  
หมู่บ้าน หมู่ที่ 2 บ้านแม่แยงยวง ตำบล แม่แยงร้อง อำเภอ ร้องกวาง จังหวัด แพร่  
ก่อสร้าง เมื่อปี พ.ศ. อายุฝาย มากกว่า 20 ปี หน่วยงานรับผิดชอบ อบต.แม่แยงร้อง ออกแบบเอง

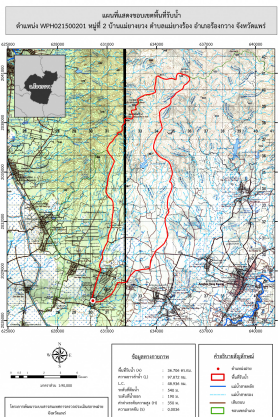
| พื้นที่รับน้ำของฝายและข้อมูลประกอบ | สภาพโดยรวมของฝายและแนวทางแก้ไขปรับปรุงเบื้องต้น |
|---|---|
| <p>ข้อมูลพื้นที่รับน้ำของฝาย</p> <p>A = 36.71 ตารางกิโลเมตร</p> <p>L = 97.87 กิโลเมตร</p> <p>LC = 48.94 กิโลเมตร</p> <p>H = 350 เมตร</p> <p>s = 0</p> <p>Return period = 100 ปี</p> <p>อัตราการไหลสูงสุด = 51.02 ลบ.ม./วินาที</p> | <p>สภาพโดยรวมของฝาย</p> <p>เป็นฝาย คสล. ในความรับผิดชอบของ อบต.แม่แยงร้อง อายุมากกว่า 20 ปี</p> <p>มีสภาพในแต่ละส่วนดังนี้ ส่วน Protection เหนือน้ำ : ไม่มี ส่วนเหนือน้ำ : ไม่มี ส่วนควบคุมน้ำ : มีสภาพโดยรวมปกติมีวัชพืชขึ้นน้อย ประตูระบายน้ำชำรุด ส่วนท้ายน้ำ : มีการกัดเซาะ ทรุ่ตัว และแตกร้าวเล็กน้อย โดยรวมยังสามารถใช้งานได้มีวัชพืชขึ้นน้อย ส่วน Protection ท้ายน้ำ : มีการกัดเซาะ ทรุ่ตัว และมีการเคลื่อนตัวน้อยควรได้รับการปรับปรุง ระบบส่งน้ำ : ปกติ</p> <p>มีสภาพตะกอนหน้าฝาย : น้อย</p> <p>แนวทางแก้ไขปรับปรุงเบื้องต้น</p> <p>มีสภาพโดยรวมปกติ ควรวางแผนการขุดลอก และกำจัดวัชพืชตามเวลาที่เหมาะสม</p> <p>โดยอาจจะปรับปรุงส่วน Protection ท้ายน้ำ</p> <p>เพื่อป้องกันการกัดเซาะซึ่งอาจมีผลกระทบกับตัวฝาย</p> |
