# การตรวจสอบสภาพฝายและแนวทางแก้ไขปรับปรุงเพื่อเพิ่มประสิทธิภาพฝาย

รหัสฝายที่ : WPH030100303

ชื่อฝาย เจริญ ชื่อลำน้ำ ห้วยแม่แก่ง ลำน้ำสาขาของ แม่น้ำยม ประเภทลำน้ำ ลำห้วย วันที่สำรวจ 11 มิ.ย. 68  
หมู่บ้าน หมู่ที่ 3 บ้านนาแก ตำบล ห้วยอ้อ อำเภอ ลอง จังหวัด แพร่  
ก่อสร้าง เมื่อปี พ.ศ. อายุฝาย มากกว่า 20 ปี หน่วยงานรับผิดชอบ ทต.แม่ลานนา ออกแบบเอง

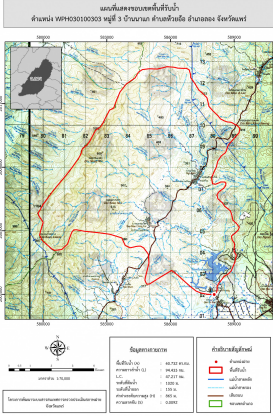
| พื้นที่รับน้ำของฝายและข้อมูลประกอบ | | สภาพโดยรวมของฝายและแนวทางแก้ไขปรับปรุงเบื้องต้น |
|---|---|---|
| | <p><u>ข้อมูลพื้นที่รับน้ำของฝาย</u></p> <p>A = 60.73 ตารางกิโลเมตร</p> <p>L = 94.43 กิโลเมตร</p> <p>LC = 47.22 กิโลเมตร</p> <p>H = 865 เมตร</p> <p>s = 0.01</p> <p>Return period = 100 ปี</p> <p>อัตราการไหลสูงสุด = 257.17 ลบ.ม./วินาที</p> | <p><b>สภาพโดยรวมของฝาย</b></p> <p>ฝายสันมัน อายุมากกว่า 20 ปี ในความรับผิดชอบของทต.แม่ลานนา เดิมมีฝายคอนกรีตไหลตกตรงอยู่ก่อนแต่พังเสียหายจนหมดสภาพไม่สามารถใช้งานได้ ทต.แม่ลานนาจึงสร้างฝายสันมันขึ้นมาใหม่บริเวณเหนือฝายเดิม มีสภาพในแต่ละส่วนดังนี้ ส่วน Protection เหนือน้ำ : ไม่มี ส่วนเหนือน้ำ : ไม่มี ส่วนลาดด้านข้างมีวัชพืชขึ้นปานกลาง ส่วนควบคุมน้ำ : ปกติสามารถใช้งานได้ ส่วนท้ายน้ำ : พื้นมีรูโพรงน้อย</p> <p>ลาดด้านข้างมีวัชพืชขึ้นมาก แต่โดยรวมส่วนท้ายน้ำยังใช้งานได้ปกติ ส่วน Protection ท้ายน้ำ : ไม่มี ส่วนผิวน้ำมีสิ่งกีดขวางมากเพราะยังมีฝายเดิมที่พังทลายตั้งอยู่ ระบบส่งน้ำ : ปกติสามารถใช้งานได้ มีสภาพตะกอนหน้าฝาย : มีการสะสมของตะกอนมาก</p> <p><b>แนวทางแก้ไขปรับปรุงเบื้องต้น</b></p> <p>มีสภาพโดยรวมปกติ ควรวางแผนการขุดลอกกำจัดวัชพืช และเศษกิ่งไม้ตามเวลาที่เหมาะสม และหากจำเป็นควรรื้อถอนฝายเดิมที่อยู่ท้ายน้ำ</p> <p>เพื่อป้องกันไม่ให้เป็นสิ่งกีดขวางทางน้ำเมื่อน้ำหลาก</p> <p>และควรติดตั้งบานประตูระบบส่งน้ำเพื่อใช้ควบคุมระดับน้ำในระบบส่งน้ำ</p> |
