ชื่อฝาย จำ ชื่อลำน้ำ ห้วยเอียบ ลำน้ำสาขาของ แม่เต็น/แม่ซ้ายม ประเภทลำน้ำ ลำห้วย วันที่สำรวจ 27 พ.ค. 68
 หมู่บ้าน หมู่ที่ 4 บ้านนาหลวง ตำบล สะเอียบ อำเภอ สอง จังหวัด แพร่
 ก่อสร้าง เมื่อปี พ.ศ. อายุฝาย มากกว่า 20 ปี หน่วยงานรับผิดชอบ อบต.สะเอียบ ออกแบบเอง

พิกัดฝาย			
X(UTM)	638015	Y(UTM)	2073019
ลักษณะทั่วไป			
ประเภทของสันฝาย : ฝายสันมน	ความสูงสันฝาย : 1.50 เมตร	ความยาวสันฝาย : 20.00 เมตร	
ประตูระบายน้ำ : ไม่มี	ชนิดบานประตู : -	ขนาด (กว้าง*สูง) : -	จำนวน : - ชุด ชนิดเครื่องยกบาน : -
อาคารบังคับน้ำ : มี			
ระบบส่งน้ำ : มี	ลักษณะคลอง : คลองดิน	ขนาดท้องคลองกว้าง : 1.00 เมตร	ความยาวประมาณ : 1.00 กิโลเมตรเมตร
ข้อมูลประวัติการซ่อม			
ปี พ.ศ.	รายการซ่อม	หน่วยงาน	หมายเหตุ

ผลการตรวจสอบสภาพฝาย

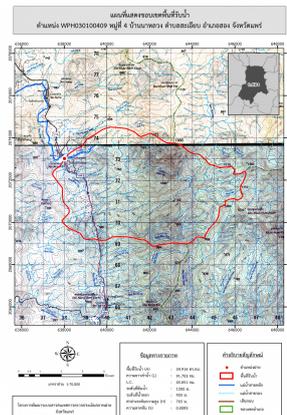
พื้นที่รับน้ำของฝายและข้อมูลประกอบ	สภาพโดยรวมของฝายและแนวทางแก้ไขปรับปรุงเบื้องต้น

<p>ข้อมูลพื้นที่รับน้ำของฝาย A = 34.92 ตารางกิโลเมตร L = 91.7 กิโลเมตร LC = 45.85 กิโลเมตร H = 765 เมตร s = 0.01 Return period = 100 ปี อัตราการไหลสูงสุด = 84.93 ลบ.ม./วินาที</p>	<p>สภาพโดยรวมของฝาย เป็นฝาย คสล. ในความรับผิดชอบของ อบต.สะเอียบ ถ่ายโอนจากที่ว่าการอำเภอสอง อายุมากกว่า 20 ปี มีสภาพในแต่ละส่วนดังนี้ ส่วน Protection เหนือน้ำ : ไม่มี ส่วนเหนือน้ำ : ไม่มี ส่วนควบคุมน้ำ : โดยรวมปกติสามารถใช้งานได้ มีวัชพืชขึ้นน้อย ส่วนท้ายน้ำ : มีการกัดเซาะ ทรุดตัว แคร็ก ร้าว มีรูโหว่ รั่ว และมีการเคลื่อนตัวน้อย โดยรวมปกติสามารถใช้งานได้ มีวัชพืชขึ้นน้อย ส่วน Protection ท้ายน้ำ : ไม่มี ระบบส่งน้ำ : ปกติสามารถใช้งานได้ มีสภาพตะกอนหน้าฝาย : มาก</p> <p>แนวทางแก้ไขปรับปรุงเบื้องต้น เนื่องจากสภาพฝายค่อนข้างเก่า และทรุดโทรมอาจไม่คุ้มค่าในการปรับปรุง สามารถใช้งานต่อไปได้หากในอนาคตตรวจพบความเสียหายเพิ่มขึ้นควรพิจารณาหรือถอนและก่อสร้างใหม่ในรูปแบบ และขนาดที่เหมาะสม</p>
