# การตรวจสอบสภาพฝายและแนวทางแก้ไขปรับปรุงเพื่อเพิ่มประสิทธิภาพฝาย

รหัสฝายที่ : WPH030100413

ชื่อฝาย วังหลวง ชื่อลำน้ำ แม่เต็น ลำน้ำสาขาของ แม่น้ำยม ประเภทลำน้ำ ลำห้วย วันที่สำรวจ 27 พ.ค. 68  
หมู่บ้าน หมู่ที่ 4 บ้านนาหลวง ตำบล สะเอียบ อำเภอ สอง จังหวัด แพร่  
ก่อสร้าง เมื่อปี พ.ศ. อายุฝาย มากกว่า 20 ปี หน่วยงานรับผิดชอบ อบต.สะเอียบ ออกแบบเอง

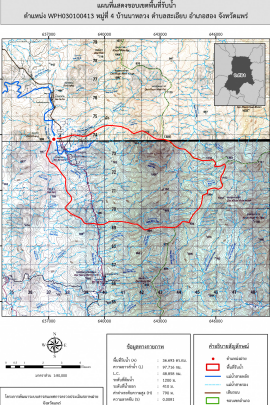
| พื้นที่รับน้ำของฝายและข้อมูลประกอบ | สภาพโดยรวมของฝายและแนวทางแก้ไขปรับปรุงเบื้องต้น |
|---|---|
| <p>แผนที่พื้นที่รับน้ำของฝาย<br/>ข้อมูลพื้นที่รับน้ำของฝาย<br/>A = 36.69 ตารางกิโลเมตร<br/>L = 97.72 กิโลเมตร<br/>LC = 48.86 กิโลเมตร<br/>H = 790 เมตร<br/>s = 0.01<br/>Return period = 100 ปี<br/>อัตราการไหลสูงสุด = 236.23 ลบ.ม./วินาที</p> | <p><b>สภาพโดยรวมของฝาย</b><br/>เป็นฝาย คลส. ในความรับผิดชอบของ อบต.สะเอียบ อายุมากกว่า 20 ปี<br/>มีสภาพในแต่ละส่วนดังนี้ ส่วน Protection เหนือหน้า : ไม่มี ส่วนเหนือหน้า : ไม่มี ส่วนควบคุมน้ำ : มีการกัดเซาะ ทรุดตัว แตกร้าว มีรูโพรง รั่ว และมีการเคลื่อนตัวปานกลาง<br/>โดยรวมปกติสามารถใช้งานได้ มีวัชพืชขึ้นน้อย ส่วนท้ายน้ำ : มีการกัดเซาะ ทรุดตัว แตกร้าว มีรูโพรง รั่ว และมีการเคลื่อนตัวปานกลาง โดยรวมปกติสามารถใช้งานได้ มีวัชพืชขึ้นน้อย ส่วน Protection ท้ายน้ำ : ไม่มี ระบบส่งน้ำ : ปไม่มี มีสภาพตะกอนหน้าฝาย : มาก</p> <p><b>แนวทางแก้ไขปรับปรุงเบื้องต้น</b><br/>เนื่องจากสภาพฝายค่อนข้างเก่า และทรุดโทรมอาจไม่คุ้มค่าในการปรับปรุง<br/>สามารถใช้งานต่อไปได้หากในอนาคตตรวจพบความเสียหายเพิ่มขึ้นควรพิจารณาเรือถอนและก่อสร้างใหม่ในรูปแบบ และขนาดที่เหมาะสม</p> |
