ชื่อฝาย ไผ่ ชื่อลำน้ำ ห้วยแม่แกง ลำน้ำสาขาของ แม่น้ำยม ประเภทลำน้ำ ลำห้วย วันที่สำรวจ 11 มิ.ย. 68
 หมู่บ้าน หมู่ที่ 5 บ้านนาจอมขวัญ ตำบล ห้วยอ้อ อำเภอ ลอง จังหวัด แพร่
 ก่อสร้าง เมื่อปี พ.ศ. 2536 อายุฝาย 32 หน่วยงานรับผิดชอบ กรมชลประทาน ใช้แบบมาตรฐาน : กรมชลประทาน

ลักษณะทั่วไป			
ประเภทของสันฝาย : ฝายไหลตกตรง	ความสูงสันฝาย : 3 เมตร	ความยาวสันฝาย : 35 เมตร	
ประตูระบายน้ำ : มี ชนิดบานประตู : บานตรง	ขนาด (กว้าง*สูง) : 2x2	จำนวน : 2 ชุด	ชนิดเครื่องยกบาน : เครื่องก้านคันชัก
อาคารบังคับน้ำ : มี			
ระบบส่งน้ำ : มี ลักษณะคลอง : คลองตาดคอนกรีต	ขนาดท้องคลองกว้าง : 1.5 เมตร	ความยาวประมาณ : 2 กิโลเมตรเมตร

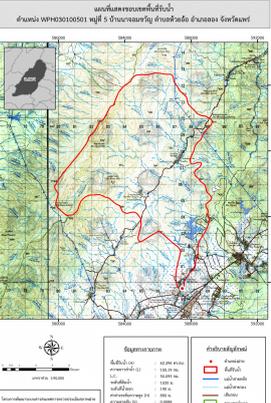
พื้นที่รับน้ำของฝายและข้อมูลประกอบ	สภาพโดยรวมของฝายและแนวทางแก้ไขปรับปรุงเบื้องต้น

<p>ข้อมูลพื้นที่รับน้ำของฝาย A = 62.4 ตารางกิโลเมตร L = 100.19 กิโลเมตร LC = 50.1 กิโลเมตร H = 880 เมตร s = 0.01 Return period = 100 ปี อัตราการไหลสูงสุด = 260.4 ลบ.ม./วินาที</p>	<p>สภาพโดยรวมของฝาย ฝายคอนกรีต ก่อสร้างเมื่อปี พ.ศ.2536 มีอายุ 32 ปี ในความรับผิดชอบของกรมชลประทาน มีสภาพในแต่ละส่วนดังนี้ ส่วน Protection เหนือน้ำ : ไม่มี ส่วนเหนือน้ำ : ไม่มี พื้นลาดด้านข้างยังใช้งานได้ปกติ ส่วนควบคุมน้ำ : ปกติสามารถใช้งานได้ ส่วนท้ายน้ำ : ปกติสามารถใช้งานได้ ส่วน Protection ท้ายน้ำ : ไม่มี ส่วนฝิวน้ำและลาดด้านข้างมีวัชพืชขึ้นมาก ระบบส่งน้ำ : พื้นมองไม่เห็นลาดด้านและประตูน้ำมีสิ่งกีดขวางน้อยเนื่องจากมักมีกิ่งไม้ ไหลมาติดบ่อยครั้ง แต่โดยรวมระบบส่งน้ำยังใช้งานได้ปกติ มีสภาพตะกอนหน้าฝาย : มีการสะสมของตะกอนน้อย</p> <p>แนวทางแก้ไขปรับปรุงเบื้องต้น มีสภาพโดยรวมปกติ ควรวางแผนการขุดลอกกำจัดวัชพืช และเศษกิ่งไม้ตามเวลาที่เหมาะสม</p>
