ชื่อฝาย ห้วยแม่ลาน จุดที่ 2 ชื่อลำน้ำ ห้วยแม่ลาน ลำน้ำสาขาของ แม่น้ำยม ประเภทลำน้ำ แม่น้ำสาขา วันที่สำรวจ 11 มิ.ย. 68
 หมู่บ้าน หมู่ที่ 11 บ้านแม่ลานเหนือ ตำบล ห้วยอ้อ อำเภอ ลอง จังหวัด แพร่
 ก่อสร้าง เมื่อปี พ.ศ. อายุฝาย มากกว่า 10 ปี หน่วยงานรับผิดชอบ ทต.แม่ลานนา ออกแบบเอง

ลักษณะทั่วไป			
ประเภทของสันฝาย : ฝายหินทิ้ง	ความสูงสันฝาย : 1.5 เมตร	ความยาวสันฝาย : 16 เมตร	
ประตูระบายน้ำ : ไม่มี	ชนิดบานประตู : -	ขนาด (กว้าง*สูง) : -	จำนวน : - ชุด ชนิดเครื่องยกบาน : -
อาคารบังคับน้ำ : ไม่มี			
ระบบส่งน้ำ : ไม่มี	ลักษณะคลอง : -	ขนาดท้องคลองกว้าง : - เมตร	ความยาวประมาณ : - กิโลเมตรเมตร

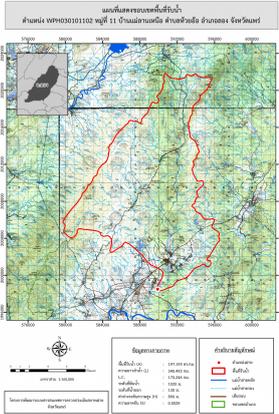
พื้นที่รับน้ำของฝายและข้อมูลประกอบ	สภาพโดยรวมของฝายและแนวทางแก้ไขปรับปรุงเบื้องต้น

<p>ข้อมูลพื้นที่รับน้ำของฝาย A = 197.19 ตารางกิโลเมตร L = 340.49 กิโลเมตร LC = 170.25 กิโลเมตร H = 890 เมตร s = 0 Return period = 100 ปี อัตราการไหลสูงสุด = 442.5 ลบ.ม./วินาที</p>	<p>สภาพโดยรวมของฝาย ฝายหินทิ้งอายุมากกว่า 10 ปี ในความรับผิดชอบของทต.แม่ลานนา ฝายนี้สร้างขึ้นจากหินทิ้งทั้งเรียงกันในร่องเกยและตาดชิดด้วยคอนกรีต มีสภาพในแต่ละส่วนดังนี้ ส่วน Protection เหนือน้ำ : ไม่มี ส่วนลาดด้านข้างมีวัชพืชขึ้นมาก ส่วนเหนือน้ำ : ไม่มี ส่วนลาดด้านข้างมีวัชพืชขึ้นมาก ส่วนควบคุมน้ำ : ฝายมีการทรุดตัวน้อย ทำให้น้ำไหลผ่านฝายแค่ส่วนที่ทรุดตัว แต่โดยรวมฝายยังใช้งานได้ปกติ ส่วนท้ายน้ำ : ไม่มี ส่วนลาดด้านข้างมีวัชพืชขึ้นมาก ส่วน Protection ท้ายน้ำ : ไม่มี ส่วนลาดด้านข้างมีวัชพืชขึ้นมาก ระบบส่งน้ำ : ไม่มี มีสภาพตะกอนหน้าฝาย : มีการสะสมของตะกอนปานกลาง</p> <p>แนวทางแก้ไขปรับปรุงเบื้องต้น มีสภาพโดยรวมปกติ ควรวางมาตรการขุดลอกกำจัดวัชพืช และเศษกิ่งไม้ตามเวลาที่เหมาะสม</p>
