ชื่อฝาย ม.ช. หมู่ 11 ชื่อลำน้ำ ห้วยแม่ลาน ลำน้ำสาขาของ แม่น้ำยม ประเภทลำน้ำ แม่น้ำสาขา วันที่สำรวจ 11 มิ.ย. 68
 หมู่บ้าน หมู่ที่ 11 บ้านแม่ลานเหนือ ตำบล ห้วยอ้อ อำเภอ ลอง จังหวัด แพร่
 ก่อสร้าง เมื่อปี พ.ศ. 2538 อายุฝาย 30 ปี หน่วยงานรับผิดชอบ กรมชลประทาน ไซ้แบบมาตรฐาน : มช.2527

ลักษณะทั่วไป			
ประเภทของสันฝาย : ฝายไหลตกตรง	ความสูงสันฝาย : 1.5 เมตร	ความยาวสันฝาย : 12 เมตร	
ประตูระบายน้ำ : ไม่มี ชนิดบานประตู : -	ขนาด (กว้าง*สูง) : -	จำนวน : - ชุด ชนิดเครื่องยกบาน : -	
อาคารบังคับน้ำ : ไม่มี			
ระบบส่งน้ำ : ไม่มี ลักษณะคลอง : -	ขนาดท้องคลองกว้าง : - เมตร	ความยาวประมาณ : - กิโลเมตรเมตร

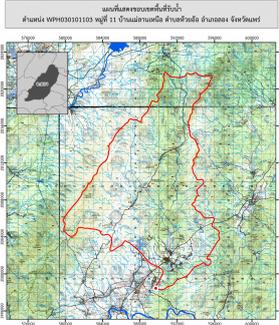
พื้นที่รับน้ำของฝายและข้อมูลประกอบ	สภาพโดยรวมของฝายและแนวทางแก้ไขปรับปรุงเบื้องต้น

<p>ข้อมูลพื้นที่รับน้ำของฝาย A = 197.39 ตารางกิโลเมตร L = 340.7 กิโลเมตร LC = 170.35 กิโลเมตร H = 890 เมตร s = 0 Return period = 100 ปี อัตราการไหลสูงสุด = 442.7 ลบ.ม./วินาที</p>	<p>สภาพโดยรวมของฝาย ฝายคอนกรีตแบบ มช. 2527 ก่อสร้างเมื่อปี พ.ศ.2538 มีอายุ 30 ปี ในความรับผิดชอบของกรมชลประทาน มีสภาพในแต่ละส่วนดังนี้ ส่วน Protection เหนือน้ำ : ไม่มี ส่วนลาดด้านข้างมีวัชพืชขึ้นปานกลาง ส่วนเหนือน้ำ : ไม่มี ส่วนลาดด้านข้างมีวัชพืชขึ้นปานกลาง ส่วนควบคุมน้ำ : ปกติสามารถใช้งานได้ ส่วนท้ายน้ำ : พื้นมีรูโพรงขนาดใหญ่หนึ่งจุด ส่วนลาดด้านข้างยังใช้งานได้ปกติ ส่วน Protection ท้ายน้ำ : ไม่มี ส่วนลาดด้านข้างมีวัชพืชขึ้นปานกลาง ระบบส่งน้ำ : ไม่มี มีสภาพตะกอนหน้าฝาย : มีการสะสมของตะกอนน้อย</p> <p>แนวทางแก้ไขปรับปรุงเบื้องต้น มีสภาพโดยรวมปกติ ควรวางแผนการขุดลอกกำจัดวัชพืช และเศษกิ่งไม้ตามเวลาที่เหมาะสม พื้นของส่วนท้ายน้ำมีรูโพรงขนาดใหญ่หนึ่งจุดควรซ่อมแซมยังใช้งานได้ ระหว่างการใช้งาน หากพบว่ามีรูโพรงขนาดใหญ่ขึ้น ควรซ่อมแซมพื้นที่ส่วนนี้</p>
