การตรวจสอบสภาพฝายและแนวทางแก้ไขปรับปรุงเพื่อเพิ่มประสิทธิภาพฝาย

รหัสฝายที่ : WPH030101202

ชื่อฝาย ม.12 อบจ.แพร่ ชื่อลำน้ำ ห้วยแม่ลาน ลำน้ำสาขาของ แม่น้ำยม ประเภทลำน้ำ ลำห้วย วันที่สำรวจ 11 มิ.ย. 68
 หมู่บ้าน หมู่ที่ 12 บ้านแม่ลานใต้ ตำบล ห้วยอ้อ อำเภอ ลอง จังหวัด แพร่
 ก่อสร้าง เมื่อปี พ.ศ. 2558 อายุฝาย 10 ปี หน่วยงานรับผิดชอบ อบจ.แพร่ ใช้แบบมาตรฐาน : มข.2527

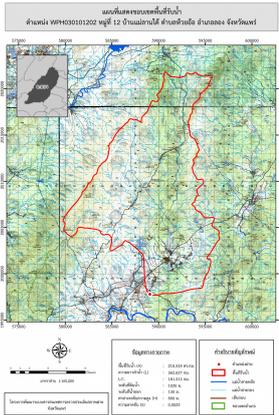
พื้นที่รับน้ำของฝายและข้อมูลประกอบ		สภาพโดยรวมของฝายและแนวทางแก้ไขปรับปรุงเบื้องต้น

<p><u>ข้อมูลพื้นที่รับน้ำของฝาย</u></p> <p>A = 210.53 ตารางกิโลเมตร</p> <p>L = 362.63 กิโลเมตร</p> <p>LC = 181.31 กิโลเมตร</p> <p>H = 890 เมตร</p> <p>s = 0</p> <p>Return period = 100 ปี</p> <p>อัตราการไหลสูงสุด = 456.05 ลบ.ม./วินาที</p>	<p><u>สภาพโดยรวมของฝาย</u></p> <p>ฝายคอนกรีต ก่อสร้างเมื่อปี พ.ศ.2558 มีอายุ 10 ปี ในความรับผิดชอบของ อบจ.แพร่ มีสภาพในแต่ละส่วนดังนี้ ส่วน Protection เหนือน้ำ : ไม่มี ส่วนลาดด้านข้างมีวัชพืชขึ้นปานกลาง ส่วนเหนือน้ำ : ปกติสามารถใช้งานได้ ส่วนควบคุมน้ำ : ปกติสามารถใช้งานได้ แต่ไม่มีบานประตูระบายน้ำ ส่วนท้ายน้ำ : ลาดด้านข้างมีการกัดเซาะ รุโรรงและการรื้อมาก เนื่องจากน้ำกัดเซาะ ส่วน Protection ท้ายน้ำ : ไม่มี ส่วนผิวน้ำและลาดด้านข้างมีวัชพืชขึ้นมาก ระบบส่งน้ำ : ไม่มี มีสภาพตะกอนหน้าฝาย : มีการสะสมของตะกอนมาก</p> <p><u>แนวทางแก้ไขปรับปรุงเบื้องต้น</u></p> <p>มีสภาพโดยรวมปกติ ควรวางมาตรการขุดลอกกำจัดวัชพืช และเศษกิ่งไม้ตามเวลาที่เหมาะสม รอยต่อระหว่างลาดด้านข้างกับพื้นท้ายน้ำเกิดรุโรรงขนาดใหญ่เนื่องจากน้ำกัดเซาะแต่ยังใช้งานได้ต่อไป ระหว่างการใช้งานหากพบว่าการกัดเซาะของน้ำลามไปถึงตัวฝายหรือทำให้ลาดด้านข้างมีความเสียหายเพิ่มขึ้น ควรทำการเทพื้นคอนกรีตบริเวณที่เสียหายนี้</p>
