การตรวจสอบสภาพฝายและแนวทางแก้ไขปรับปรุงเพื่อเพิ่มประสิทธิภาพฝาย

รหัสฝายที่ : WPH030101401

ชื่อฝาย ใหม่      ชื่อลำน้ำ ห้วยแม่ลาน      ลำน้ำสาขาของ แม่น้ำยม      ประเภทลำน้ำ แม่น้ำสาขา      วันที่สำรวจ 11 มิ.ย. 68  
 หมู่บ้าน หมู่ที่ 14 บ้านแม่ลานพัฒนา ตำบล ห้วยอ้อ      อำเภอ ลอง      จังหวัด แพร่  
 ก่อสร้าง เมื่อปี พ.ศ.      อายุฝาย มากกว่า 10 ปี      หน่วยงานรับผิดชอบ ทต.แม่ลานนา      ออกแบบเอง

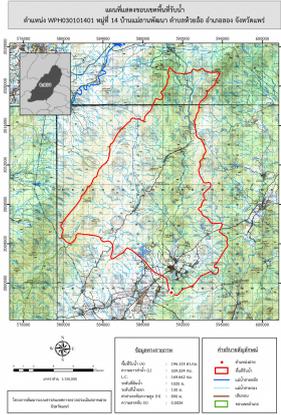
**ข้อมูลพื้นที่รับน้ำของฝาย**  
 A = 196.16 ตารางกิโลเมตร  
 L = 339.32 กิโลเมตร  
 LC = 169.66 กิโลเมตร  
 H = 890 เมตร  
 s = 0  
 Return period = 100 ปี  
 อัตราการไหลสูงสุด = 441.43 ลบ.ม./วินาที
