# การตรวจสอบสภาพฝายและแนวทางแก้ไขปรับปรุงเพื่อเพิ่มประสิทธิภาพฝาย

รหัสฝายที่ : WPH030200103

ชื่อฝาย ห้วยแม่ลานจุดที่ 3 ชื่อลำน้ำ แม่ลาน ลำน้ำสาขาของ แม่น้ำยม ประเภทลำน้ำ แม่น้ำสาขา วันที่สำรวจ 9 มิ.ย. 68  
หมู่บ้าน หมู่ที่ 1 บ้านนาสาร ตำบล บ้านปิน อำเภอ ลอง จังหวัด แพร่  
ก่อสร้าง เมื่อปี พ.ศ. - อายุฝาย มากกว่า 10 ปี หน่วยงานรับผิดชอบ อบต.บ้านปิน ออกแบบเอง

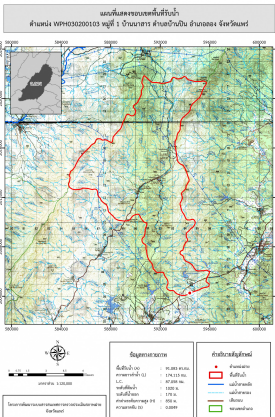
| พื้นที่รับน้ำของฝายและข้อมูลประกอบ | สภาพโดยรวมของฝายและแนวทางแก้ไขปรับปรุงเบื้องต้น |
| <p>ข้อมูลพื้นที่รับน้ำของฝาย</p> <p>A = 91.08 ตารางกิโลเมตร</p> <p>L = 174.12 กิโลเมตร</p> <p>LC = 87.06 กิโลเมตร</p> <p>H = 850 เมตร</p> <p>s = 0</p> <p>Return period = 100 ปี</p> <p>อัตราการไหลสูงสุด = 309.98 ลบ.ม./วินาที</p> | <p>สภาพโดยรวมของฝาย</p> <p>ฝายคอนกรีตมีสภาพทรุดโทรมและเสื่อมสภาพจากการใช้งานเป็นเวลานาน</p> <p>โครงสร้างบางส่วนแตกร้าวและพังทลาย</p> <p> อีกทั้งถูกวัชพืชขึ้นปกคลุมหนาแน่นทำให้ไม่สามารถกักเก็บน้ำหรือใช้งานได้มีประสิทธิภาพ</p> <p>แนวทางแก้ไขปรับปรุงเบื้องต้น</p> <p>ควรรื้อถอน และก่อสร้างใหม่โดยให้พิจารณาจาก 4 ส่วนดังนี้</p> <ol style="list-style-type: none"><li>1.มีรูปแบบของฝายให้เหมาะสมกับลักษณะภูมิประเทศ ความลาดชันและปริมาณตะกอนในลำน้ำ</li><li>2.ความยาวสันฝายไม่น้อยกว่าความกว้างลำน้ำเดิม</li><li>3.ความสูงสันฝายเหมาะสมไม่ทำให้เกิดน้ำล้นตลิ่งในช่วงน้ำหลาก</li><li>4.อาคารสลายพลังงานด้านหลังตัวฝายสามารถลดพลังงานของน้ำไม่ทำให้เกิดการกัดเซาะท้ายฝาย</li></ol> |
