การตรวจสอบสภาพฝายและแนวทางแก้ไขปรับปรุงเพื่อเพิ่มประสิทธิภาพฝาย

รหัสฝายที่ : WPH030200202

ชื่อฝาย ทุ่งใหม่      ชื่อลำน้ำ แม่ลาน      ลำน้ำสาขาของ แม่น้ำยม      ประเภทลำน้ำ แม่น้ำสาขา      วันที่สำรวจ 9 มิ.ย. 68  
 หมู่บ้าน หมู่ที่ 2 บ้านบ่อ      ตำบล บ้านป็น      อำเภอ ลอง      จังหวัด แพร่  
 ก่อสร้าง เมื่อปี พ.ศ. 2550      อายุฝาย มากกว่า 15 ปี      หน่วยงานรับผิดชอบ อบต.บ้านป็น      ไซ้แบบมาตรฐาน : กรมชลประทาน

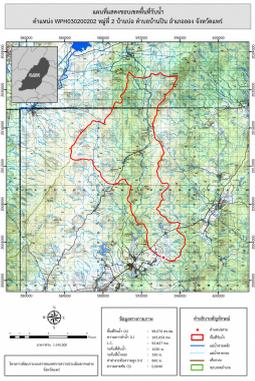
พื้นที่รับน้ำของฝายและข้อมูลประกอบ	สภาพโดยรวมของฝายและแนวทางแก้ไขปรับปรุงเบื้องต้น

<p>ข้อมูลพื้นที่รับน้ำของฝาย</p> <p>A = 98.07 ตารางกิโลเมตร</p> <p>L = 185.65 กิโลเมตร</p> <p>LC = 92.83 กิโลเมตร</p> <p>H = 860 เมตร</p> <p>s = 0</p> <p>Return period = 100 ปี</p> <p>อัตราการไหลสูงสุด = 320.73 ลบ.ม./วินาที</p>	<p><b>สภาพโดยรวมของฝาย</b></p> <p>ฝายคอนกรีตอยู่ในความรับผิดชอบของกรมชลประทาน ก่อสร้างเมื่อปี พ.ศ.2550 มีอายุ 18 ปี มีสภาพในแต่ละส่วนดังนี้</p> <p>ส่วน Protection เหนือน้ำ : ไม่มี ส่วนเหนือน้ำ : ส่วนพื้นมองไม่เห็น ลาดด้านข้างมีสภาพปกติแต่มีวัชพืชปกคลุมหนาแน่น</p> <p>ส่วนควมคุมน้ำ : มีสภาพปกติสามารถใช้งานได้ ส่วนท้ายน้ำ :</p> <p>พื้นตะเข้และแฉ่งปะทะด้านท้ายน้ำเคลื่อนตัวในระดับปานกลาง แต่ยังสามารถใช้งานได้ตามปกติ ส่วน Protection ท้ายน้ำ : ไม่มี แต่มีวัชพืชเจริญเติบโตหนาแน่นบริเวณกลางลำน้ำ ระบบส่งน้ำ : มองไม่เห็น จึงสามารถประเมินได้</p> <p>มีสภาพตะกอนหน้าฝาย : ปริมาณตะกอนสะสมน้อย</p> <p><b>แนวทางแก้ไขปรับปรุงเบื้องต้น</b></p> <p>ฝายมีสภาพโดยรวมปกติ แต่พบการเจริญเติบโตของวัชพืชหนาแน่นบริเวณท้ายน้ำ</p> <p>ซึ่งอาจกีดขวางการไหลและการระบายน้ำ</p> <p>จึงควรวางมาตรการกำจัดวัชพืชและขุดลอกเป็นระยะเพื่อฟื้นฟูการไหลของลำน้ำและรักษาประสิทธิภาพการใช้งานของฝาย</p>
