ชื่อฝาย หลังบ้านผู้ใหญ่      ชื่อลำน้ำ แม่น้ำ      ลำน้ำสาขาของ แม่น้ำยม      ประเภทลำน้ำ แม่น้ำสาขา      วันที่สำรวจ 9 มิ.ย. 68  
 หมู่บ้าน หมู่ที่ 2 บ้านบ่อ      ตำบล บ้านป็น      อำเภอ ลอง      จังหวัด แพร่  
 ก่อสร้าง เมื่อปี พ.ศ. 2564      อายุฝาย 4      หน่วยงานรับผิดชอบ อบต.บ้านป็น      ออกแบบเอง

ลักษณะทั่วไป			
ประเภทของสันฝาย : ฝายไหลตกตรง	ความสูงสันฝาย : 2 เมตร	ความยาวสันฝาย : 25 เมตร	
ประตูระบายน้ำ : มี ชนิดบานประตู : บานตรง	ขนาด (กว้าง*สูง) : 1.2x1.5	จำนวน : 1 ชุด ชนิดเครื่องยกบาน : -	
อาคารบังคับน้ำ : ไม่มี			
ระบบส่งน้ำ : ไม่มี ลักษณะคลอง : -	ขนาดท้องคลองกว้าง : - เมตร	ความยาวประมาณ : - กิโลเมตร

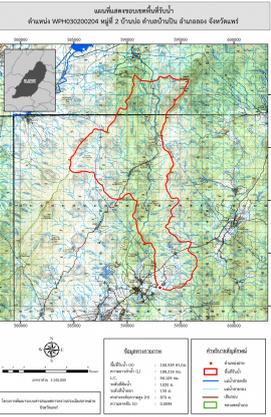
พื้นที่รับน้ำของฝายและข้อมูลประกอบ	สภาพโดยรวมของฝายและแนวทางแก้ไขปรับปรุงเบื้องต้น

<p><b>ข้อมูลพื้นที่รับน้ำของฝาย</b>                      A = 100.54 ตารางกิโลเมตร                      L = 188.22 กิโลเมตร                      LC = 94.11 กิโลเมตร                      H = 870 เมตร                      s = 0                      Return period = 100 ปี                      อัตราการไหลสูงสุด = 324.42 ลบ.ม./วินาที</p>	<p><b>สภาพโดยรวมของฝาย</b>                      ฝายคอนกรีต ก่อสร้างเมื่อปี พ.ศ.2564 มีอายุ 4 ปี มีสภาพในแต่ละส่วนดังนี้ ส่วน Protection เหนือน้ำ : ไม่มีโครงสร้างถาวร บริเวณลาดด้านข้างถูกน้ำกัดเซาะบ่อย ส่วนเหนือน้ำ : ปกติมีวัชพืชน้อย ส่วนควบคุมน้ำ : มีสภาพปกติสามารถใช้งานได้ ส่วนท้ายน้ำ : มีสภาพปกติสามารถใช้งานได้ ส่วน Protection ท้ายน้ำ : ไม่มีโครงสร้างถาวร บริเวณลาดด้านข้างถูกน้ำกัดเซาะบ่อย ระบบส่งน้ำ : ไม่มีระบบส่งน้ำ มีสภาพตะกอนหน้าฝาย : ปริมาณตะกอนสะสมน้อย</p> <p><b>แนวทางแก้ไขปรับปรุงเบื้องต้น</b>                      ควรดำเนินการปรับปรุงแนวลาดด้านข้างทั้งบริเวณ Protection เหนือน้ำและท้ายน้ำให้มีความมั่นคงถาวร เพื่อป้องกันการพังทลายของตลิ่งและลดผลกระทบจากกระแสน้ำในช่วงฤดูน้ำหลาก พร้อมทั้งควรวางมาตรการขุดลอกและกำจัดวัชพืชตามเวลาที่เหมาะสม</p>
