# การตรวจสอบสภาพฝายและแนวทางแก้ไขปรับปรุงเพื่อเพิ่มประสิทธิภาพฝาย

รหัสฝายที่ : WPH030200401

ชื่อฝาย ห้วยฮ่องตอง ชื่อลำน้ำ ห้วยฮ่องตอง ลำน้ำสาขาของ แม่น้ำ/แม่น้ำยม ประเภทลำน้ำ ลำห้วย วันที่สำรวจ 9 มิ.ย. 68  
หมู่บ้าน หมู่ที่ 4 บ้านใหม่ ตำบล บ้านปิน อำเภอ ลอง จังหวัด แพร่  
ก่อสร้าง เมื่อปี พ.ศ. - อายุฝาย มากกว่า 20 ปี หน่วยงานรับผิดชอบ อบต.บ้านปิน ออกแบบเอง

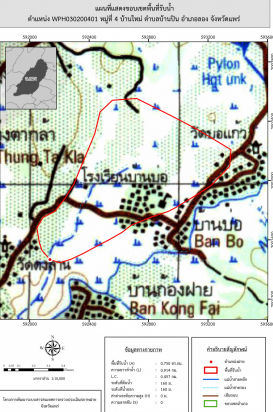
| พื้นที่รับน้ำของฝายและข้อมูลประกอบ | สภาพโดยรวมของฝายและแนวทางแก้ไขปรับปรุงเบื้องต้น |
|---|---|
| <p>ข้อมูลพื้นที่รับน้ำของฝาย</p> <p>A = 0.75 ตารางกิโลเมตร</p> <p>L = 0.91 กิโลเมตร</p> <p>LC = 0.46 กิโลเมตร</p> <p>H = 0.16 เมตร</p> <p>s = 0</p> <p>c = 0.2</p> <p>I = 71.93 มิลลิเมตร/ชั่วโมง</p> <p>Return period = 100 ปี</p> <p>อัตราการไหลสูงสุด = 3 ลบ.ม./วินาที</p> | <p><b>สภาพโดยรวมของฝาย</b></p> <p>ฝายคอนกรีตแบบไหลตกตรง มีอายุมากกว่า 20 ปี มีสภาพในแต่ละส่วนดังนี้ ส่วน Protection</p> <p>เหนือน้ำ : ไม่มี ส่วนเหนือน้ำ : ไม่มี ส่วนควบคุมน้ำ : มีสภาพปกติสามารถใช้งานได้</p> <p>กำแพงข้างมีวัชพืชเจริญเติบโตอยู่ในระดับปานกลาง ส่วนท้ายน้ำ : ส่วนพื้นมองไม่เห็น</p> <p>ลาดด้านข้างมีสภาพปกติและมีวัชพืชเล็กน้อย ส่วน Protection ท้ายน้ำ : ไม่มี ระบบส่งน้ำ :</p> <p>ระบบส่งน้ำเป็นคลองดินสามารถส่งน้ำได้ มีสภาพตะกอนหน้าฝาย : ปริมาณตะกอนสะสมน้อย</p> <p><b>แนวทางแก้ไขปรับปรุงเบื้องต้น</b></p> <p>มีสภาพโดยรวมปกติ ควรวางแผนการขุดลอกและกำจัดวัชพืชตามเวลาที่เหมาะสม</p> |
