การตรวจสอบสภาพฝายและแนวทางแก้ไขปรับปรุงเพื่อเพิ่มประสิทธิภาพฝาย

รหัสฝายที่ : WPH030200403

ชื่อฝาย บ้านบนนา ชื่อลำน้ำ แม่ลาน ลำน้ำสาขาของ แม่น้ำยม ประเภทลำน้ำ แม่น้ำสาขา วันที่สำรวจ 10 ส.ค. 68  
หมู่บ้าน หมู่ที่ 4 บ้านใหม่ ตำบล บ้านป็น อำเภอ ลอง จังหวัด แพร่  
ก่อสร้าง เมื่อปี พ.ศ. - อายุฝาย มากกว่า 20 ปี หน่วยงานรับผิดชอบ ทต. บ้านป็น ออกแบบเอง

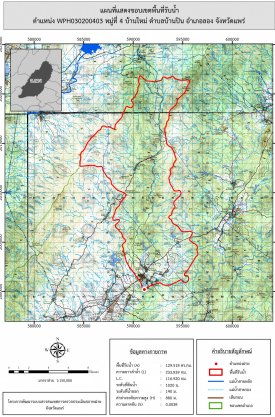
| พื้นที่รับน้ำของฝายและข้อมูลประกอบ | | สภาพโดยรวมของฝายและแนวทางแก้ไขปรับปรุงเบื้องต้น |
|---|---|---|
| | <p><u>ข้อมูลพื้นที่รับน้ำของฝาย</u></p> <p>A = 129.52 ตารางกิโลเมตร</p> <p>L = 233.84 กิโลเมตร</p> <p>LC = 116.92 กิโลเมตร</p> <p>H = 880 เมตร</p> <p>s = 0</p> <p>Return period = 100 ปี</p> <p>อัตราการไหลสูงสุด = 364.58 ลบ.ม./วินาที</p> | <p><u>สภาพโดยรวมของฝาย</u></p> <p>ฝายคอนกรีตขนาดใหญ่ มีอายุมากกว่า 20 ปี มีสภาพในแต่ละส่วนดังนี้ ส่วน Protection เหนือน้ำ : ไม่มี ส่วนเหนือน้ำ : ไม่มี ส่วนควบคุมน้ำ : ฝายควบคุมน้ำพบการแตกร้าว, รูโพรง, รุร้าว, เคลื่อนตัว และระบายน้ำค่อนข้างยาก</p> <p>อีกทั้งกำแพงข้างพบวัชพืชปกคลุมกีดขวางทางน้ำหนาแน่น ส่วนท้ายน้ำ :</p> <p>พบหินตะเข้ปรากฏในตำแหน่งที่ไม่เหมาะสมกับการสลายพลังงานน้ำ ส่วน Protection ท้ายน้ำ : ไม่มี แต่มีวัชพืชเจริญเติบโตหนาแน่นบริเวณกลางลำน้ำ ระบบส่งน้ำ : ไม่มีระบบส่งน้ำ</p> <p>มีสภาพตะกอนหน้าฝาย : ปริมาณตะกอนสะสมน้อย</p> <p><u>แนวทางแก้ไขปรับปรุงเบื้องต้น</u></p> <p>ควรปรับปรุงส่วนฝายควบคุมน้ำที่ถูกกัดเซาะจนเกิดการแตกร้าว</p> <p>และรื้อถอนหินตะเข้เดิมเพื่อก่อสร้างใหม่ในตำแหน่งท้ายน้ำตามหลักวิศวกรรม</p> <p>เพื่อให้ทำหน้าที่สลายพลังงานและลดแรงกัดเซาะได้อย่างมีประสิทธิภาพ</p> <p>ทั้งนี้ควรกำหนดมาตรการขุดลอกตะกอนและกำจัดวัชพืชอย่างเหมาะสมและต่อเนื่อง</p> |
