ชื่อฝาย บ้านหลัง ชื่อลำน้ำ แม่ลาน ลำน้ำสาขาของ แม่น้ำยม ประเภทลำน้ำ แม่น้ำสาขา วันที่สำรวจ 10 มิ.ย. 68
 หมู่บ้าน หมู่ที่ 4 บ้านใหม่ ตำบล บ้านป็น อำเภอ ลอง จังหวัด แพร่
 ก่อสร้าง เมื่อปี พ.ศ. - อายุฝาย มากกว่า 20 ปี หน่วยงานรับผิดชอบ ทต.บ้านป็น ออกแบบเอง

ลักษณะทั่วไป			
ประเภทของสันฝาย : ฝายไหลตกตรง	ความสูงสันฝาย : 1.6 เมตร	ความยาวสันฝาย : 20 เมตร	
ประตูระบายน้ำ : ไม่มี	ชนิดบานประตู : -	ขนาด (กว้าง*สูง) : -	จำนวน : - ชุด ชนิดเครื่องยกบาน : -
อาคารบังคับน้ำ : ไม่มี			
ระบบส่งน้ำ : ไม่มี	ลักษณะคลอง : -	ขนาดท้องคลองกว้าง : - เมตร	ความยาวประมาณ : - กิโลเมตรเมตร

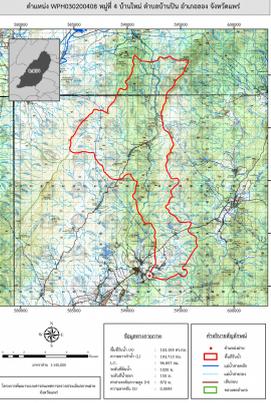
พื้นที่รับน้ำของฝายและข้อมูลประกอบ	สภาพโดยรวมของฝายและแนวทางแก้ไขปรับปรุงเบื้องต้น

<p>ข้อมูลพื้นที่รับน้ำของฝาย A = 103.19 ตารางกิโลเมตร L = 193.71 กิโลเมตร LC = 96.86 กิโลเมตร H = 870 เมตร s = 0 Return period = 100 ปี อัตราการไหลสูงสุด = 328.32 ลบ.ม./วินาที</p>	<p>สภาพโดยรวมของฝาย ฝายคอนกรีต มีอายุมากกว่า 20 ปี มีสภาพในแต่ละส่วนดังนี้ ส่วน Protection เหนือน้ำ : ไม่มี ส่วนเหนือน้ำ : มีสภาพปกติสามารถใช้งานได้ ส่วนควบคุมน้ำ : ฝายควบคุมน้ำมีการทรุดตัวเล็กน้อย กำแพงข้างมีวัชพืชปกคลุมหนาแน่นมาก ส่วนท้ายน้ำ : ส่วนพื้นมองไม่เห็น ลาดด้านข้างมีสภาพปกติสามารถใช้งานได้ ส่วน Protection ท้ายน้ำ : ปกติมีวัชพืชขึ้นน้อย ระบบส่งน้ำ : ไม่มีระบบส่งน้ำ มีสภาพตะกอนหน้าฝาย : ปริมาณตะกอนสะสมน้อย</p> <p>แนวทางแก้ไขปรับปรุงเบื้องต้น มีสภาพโดยรวมปกติ ควรวางมาตรการขุดลอกและกำจัดวัชพืชตามเวลาที่เหมาะสม</p>
